Quaderno n. 11

Partinico e i suoi monumenti:
fenomenologia dell'ignoranza e dell'assurdo

LA REAL CANTINA BORBONICA

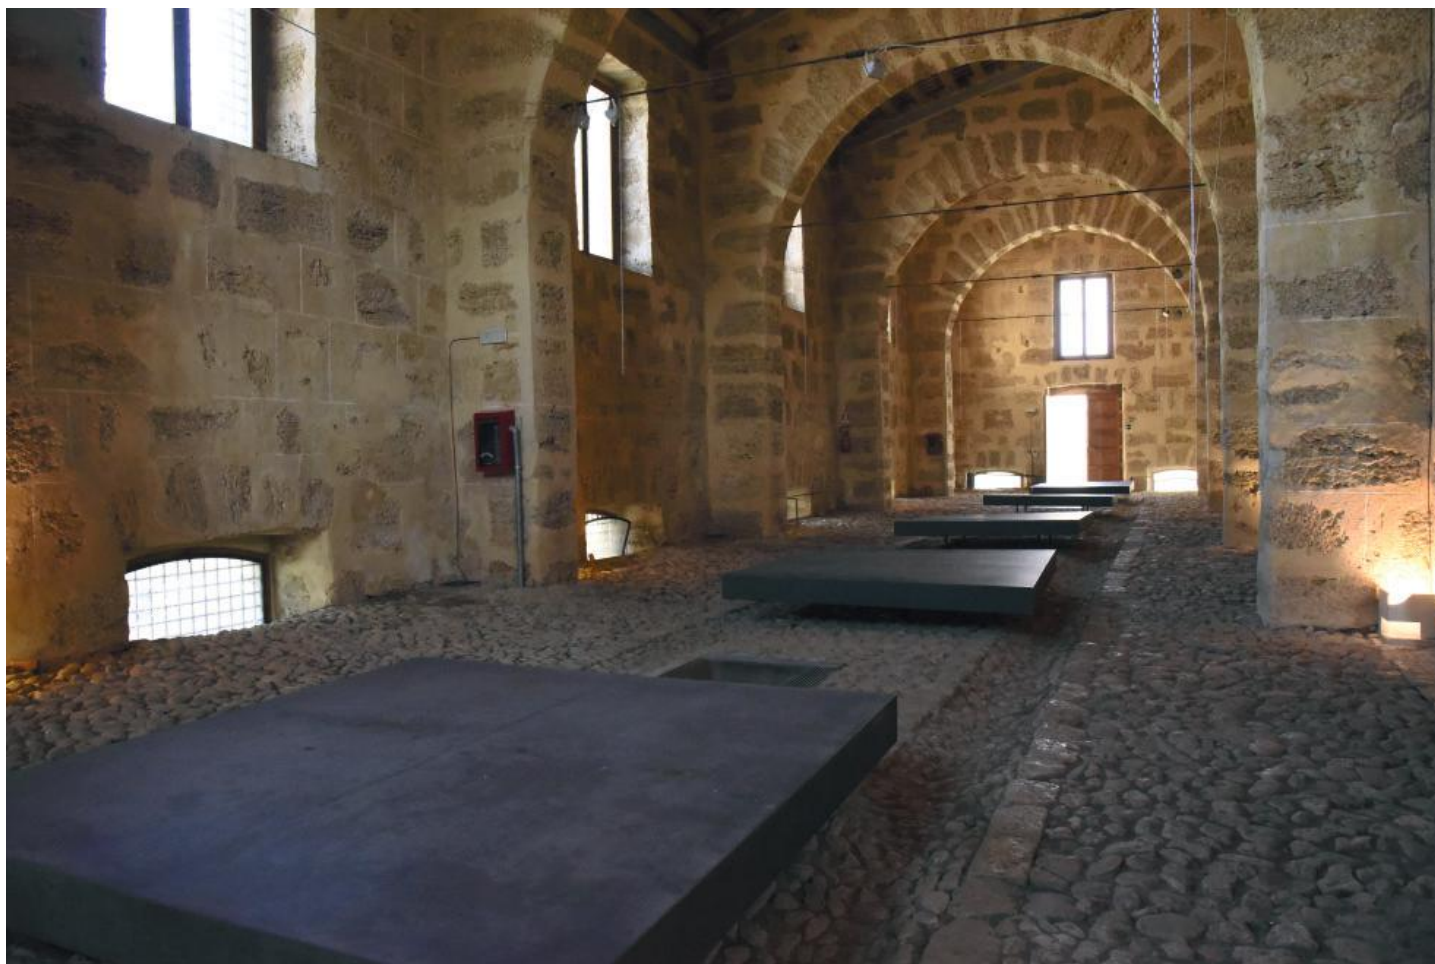
Fig. 7 - Il vano destro del magazzino

lare che ha una superficie di 988 mq con un enorme corpo diviso in tre navate, sorrette da pilastri e archi che si collegano a crociera, sormontate da un tetto con travi, tavole e tegole.

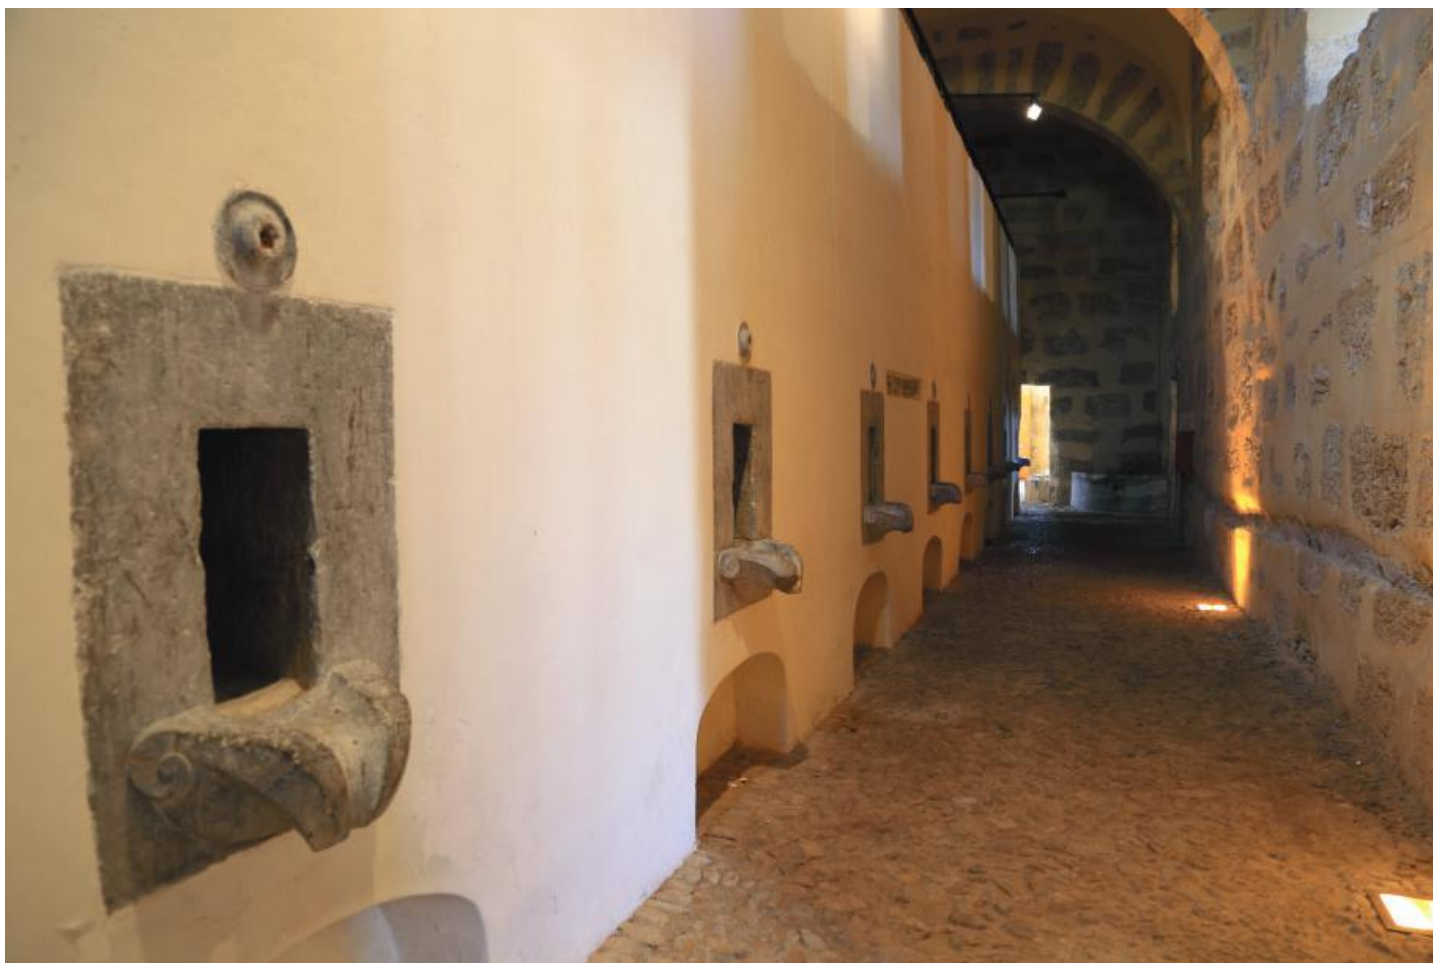
Fig. 8 - Il vano più stretto con le vasche di fermentazione

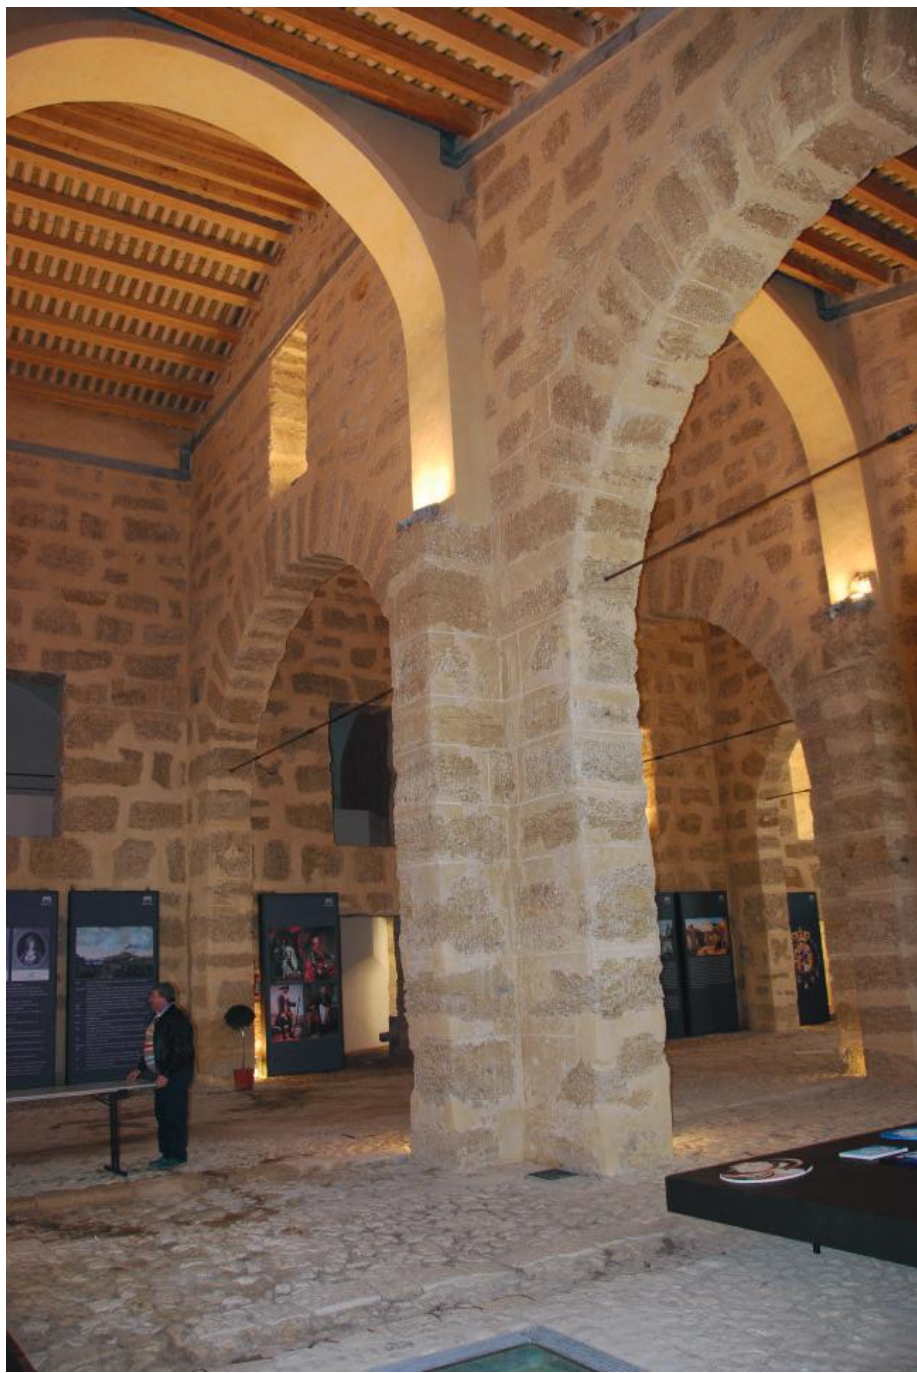
Fig. 9 - Uno degli incroci con il moncone predisposto alla realizzazione di un altro arco

Il fatto che tutte le campate, procedendo dall'ingresso, abbiano tutte la stessa altezza di circa 5.40 metri, tranne le ultime tre che, al culmine dell'arco, misurano 4.60 metri, dimostra che il progettista aveva previsto nella parte conclusiva delle arcate centrali anche un solaio 80 cm più basso, forse per renderlo compatibile con una scala che avrebbe dovuto essere realizzata in fondo al corpo della Cantina o, addirittura, in collegamento con la parte esterna.

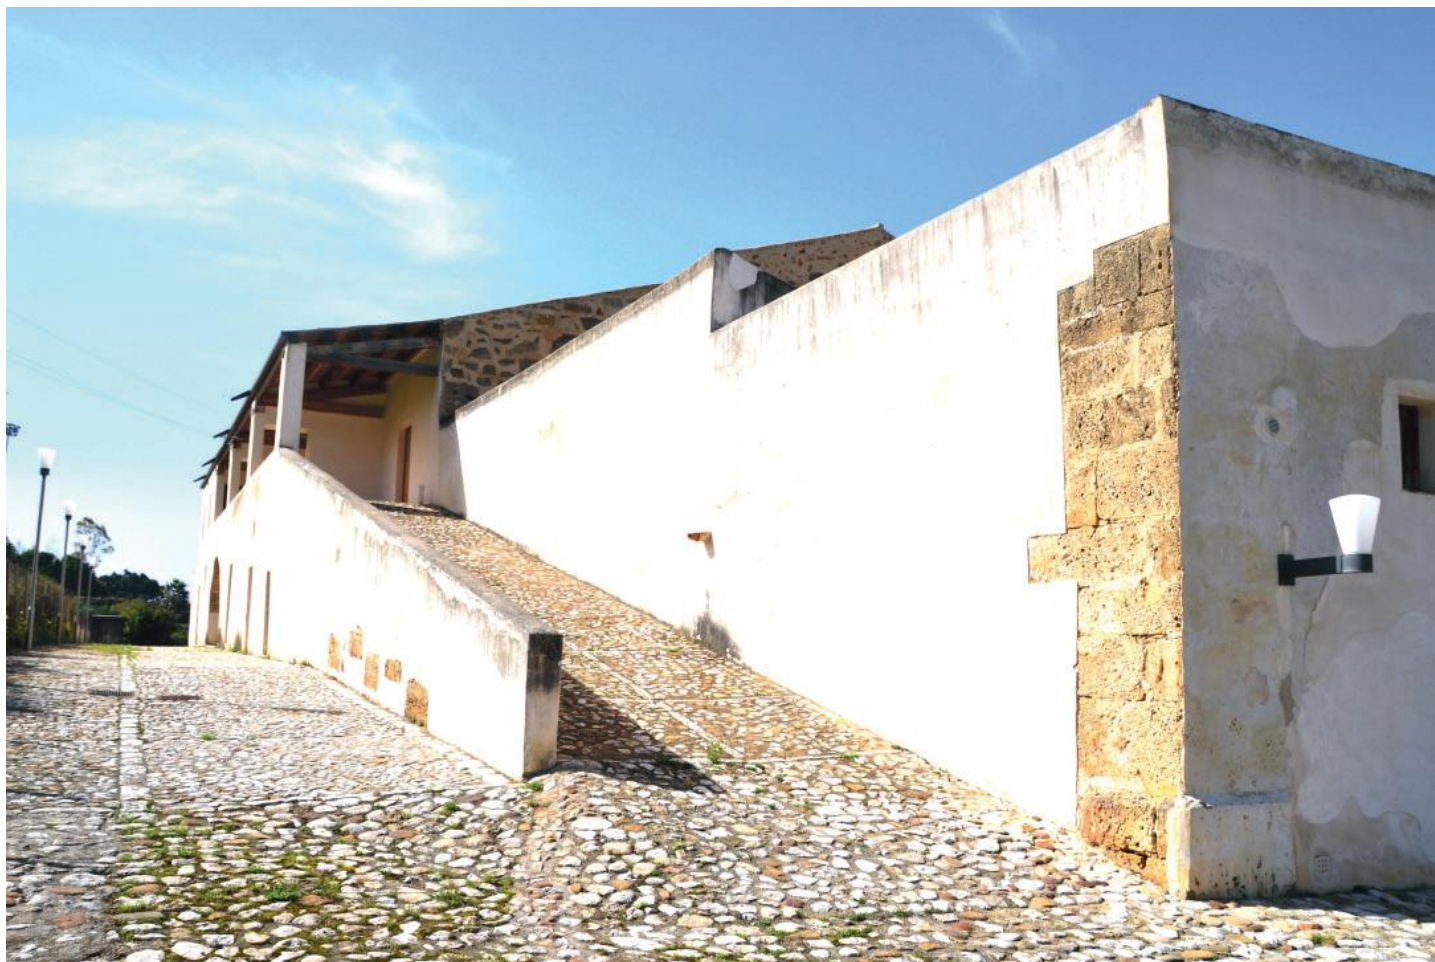
Fig. 10 - Il primo piano inclinato ovvero la rampa che permetteva di portare l'uva al punto di lavorazione

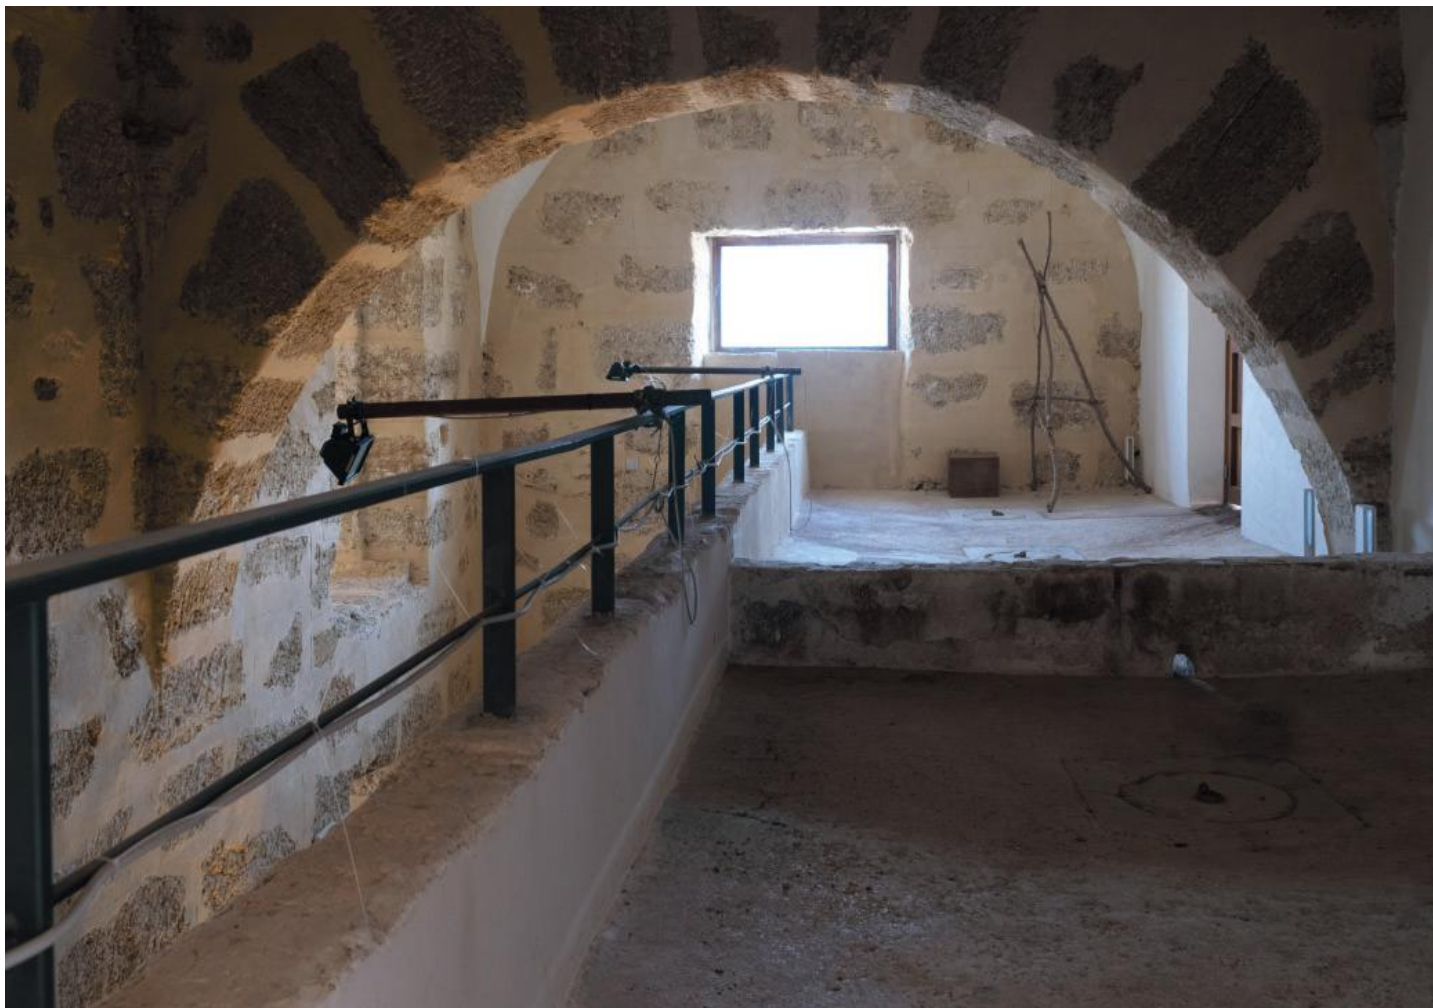
Fig. 11 - Il punto di lavorazione dell'uva: il piano superiore alle vasche di fermentazione con le piccole botole

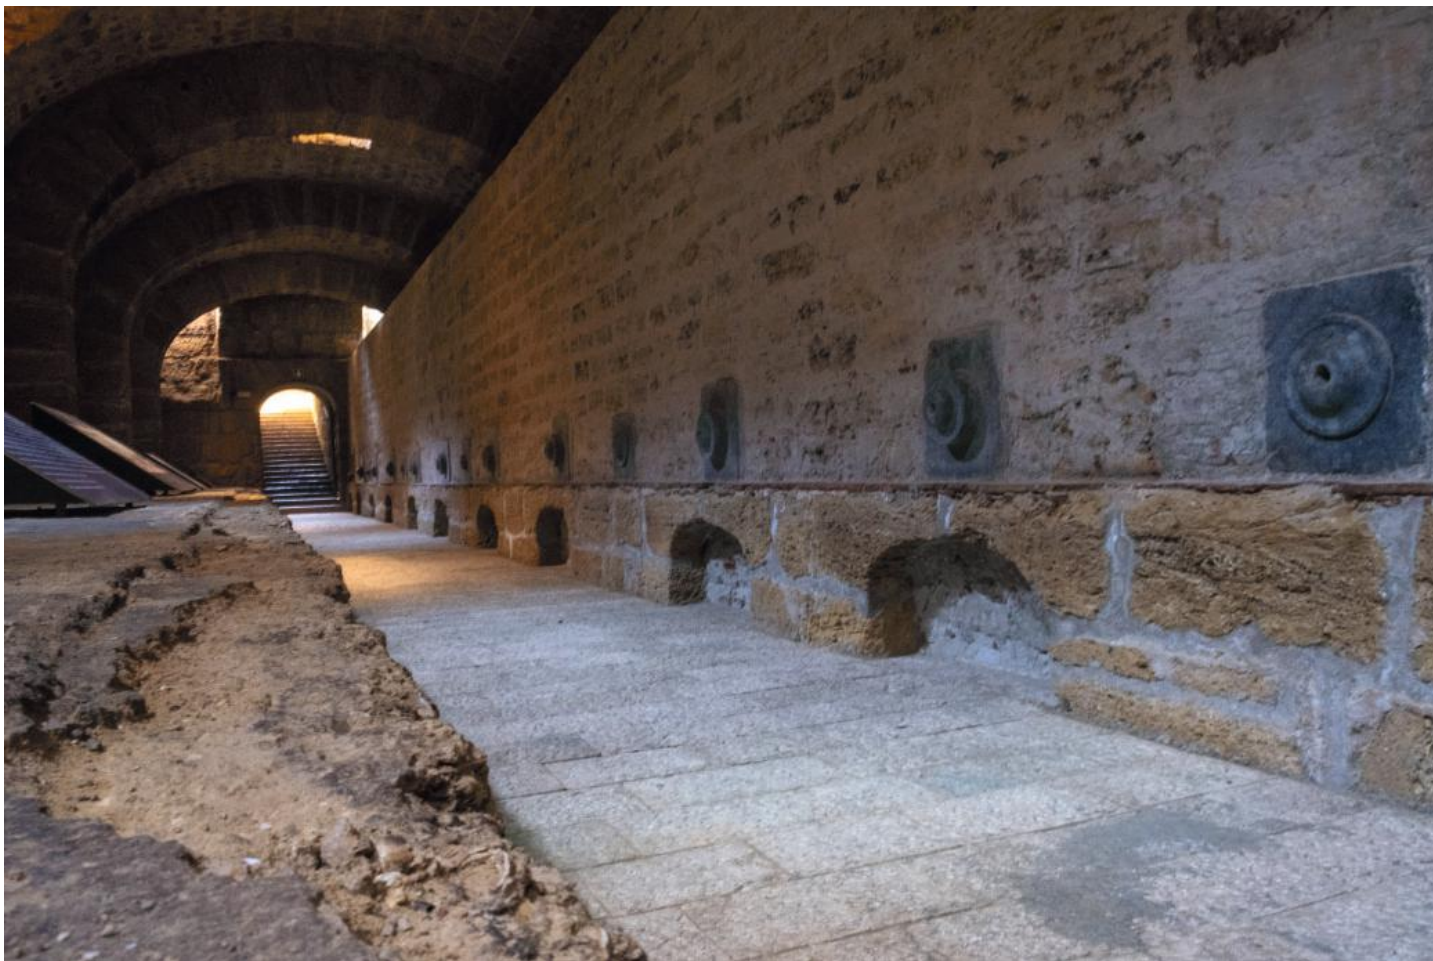
Fig. 12 - Lo scantinato collegato al secondo piano inclinato su cui era posto il binario che favoriva la risalita

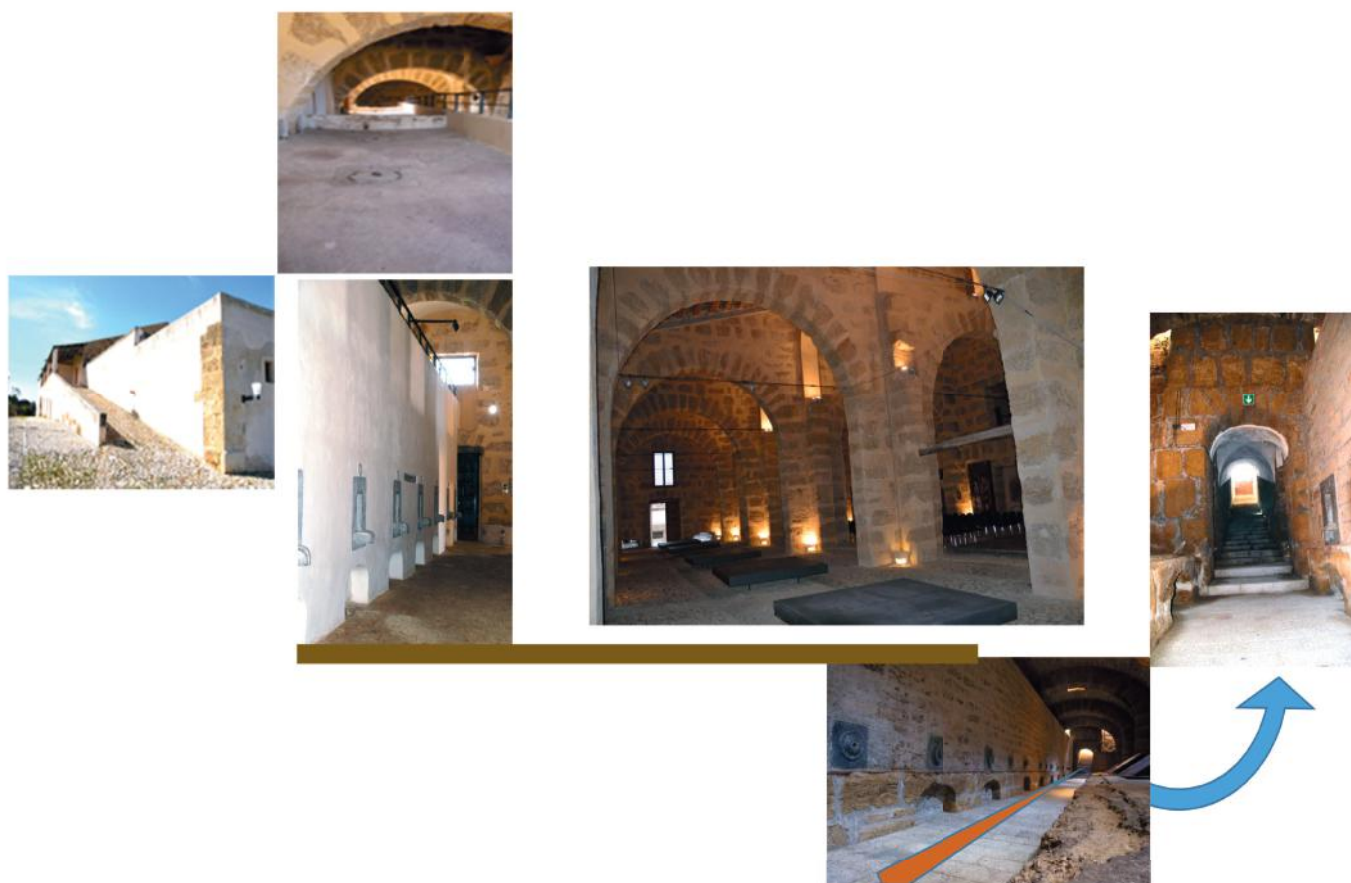
Fig. 16 - Distribuzione degli spazi di lavorazione nella Real Cantina (ricostruzione di Marcello Cammarata)

La disposizione dei corpi che compongono la Cantina, quindi, non fu casuale, ma il risultato di un'intuizione geniale che aveva trovato nei tre dislivelli la semplificazione dei processi di lavorazione e

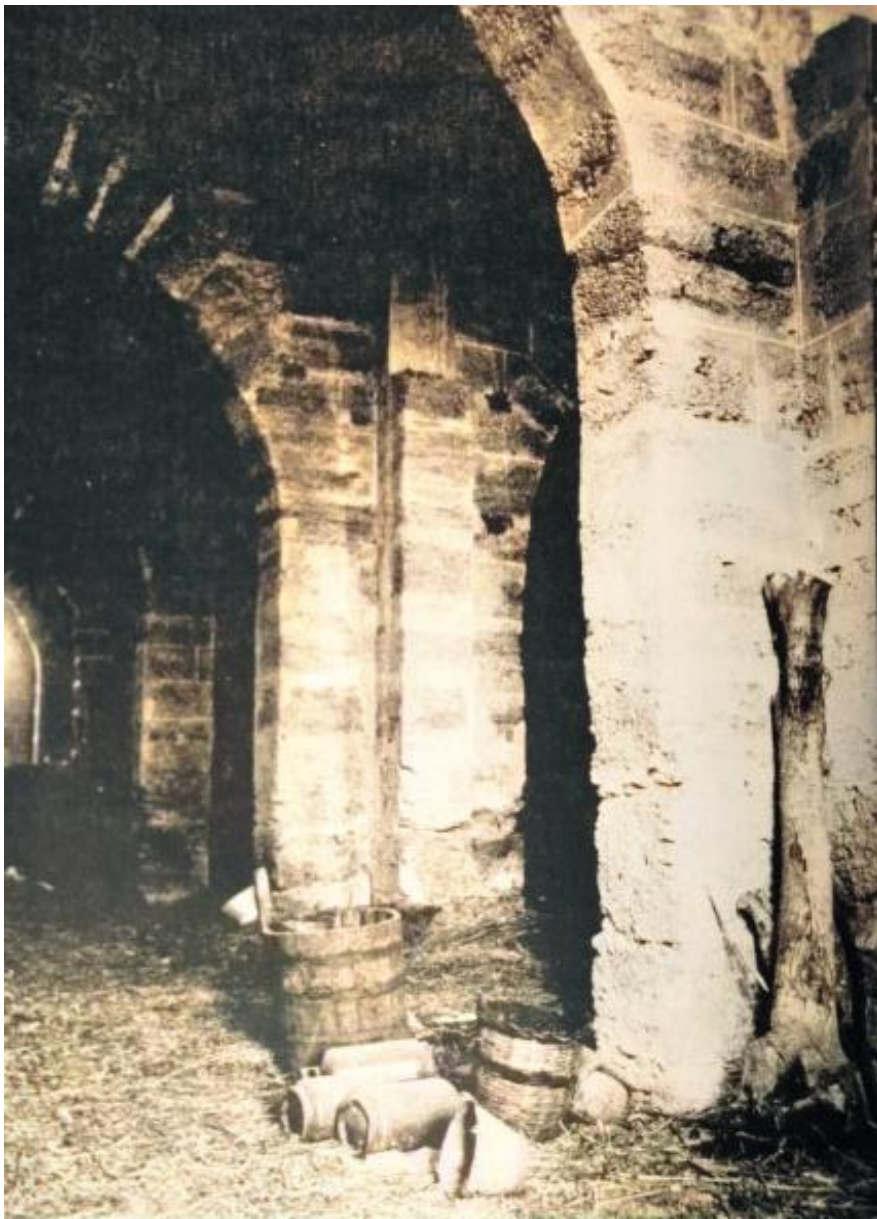
Fig. 20 - L'interno della Cantina prima del restauro

mento interno era stato cementificato per rendere possibile il lavaggio quotidiano del locale che richiedeva costante pulizia. Utili per conoscere lo stato del degrado raggiunto dal complesso monumentale della Real Cantina Borbonica sono le foto scattate prima dell'intervento di restauro (figg. 20-21).

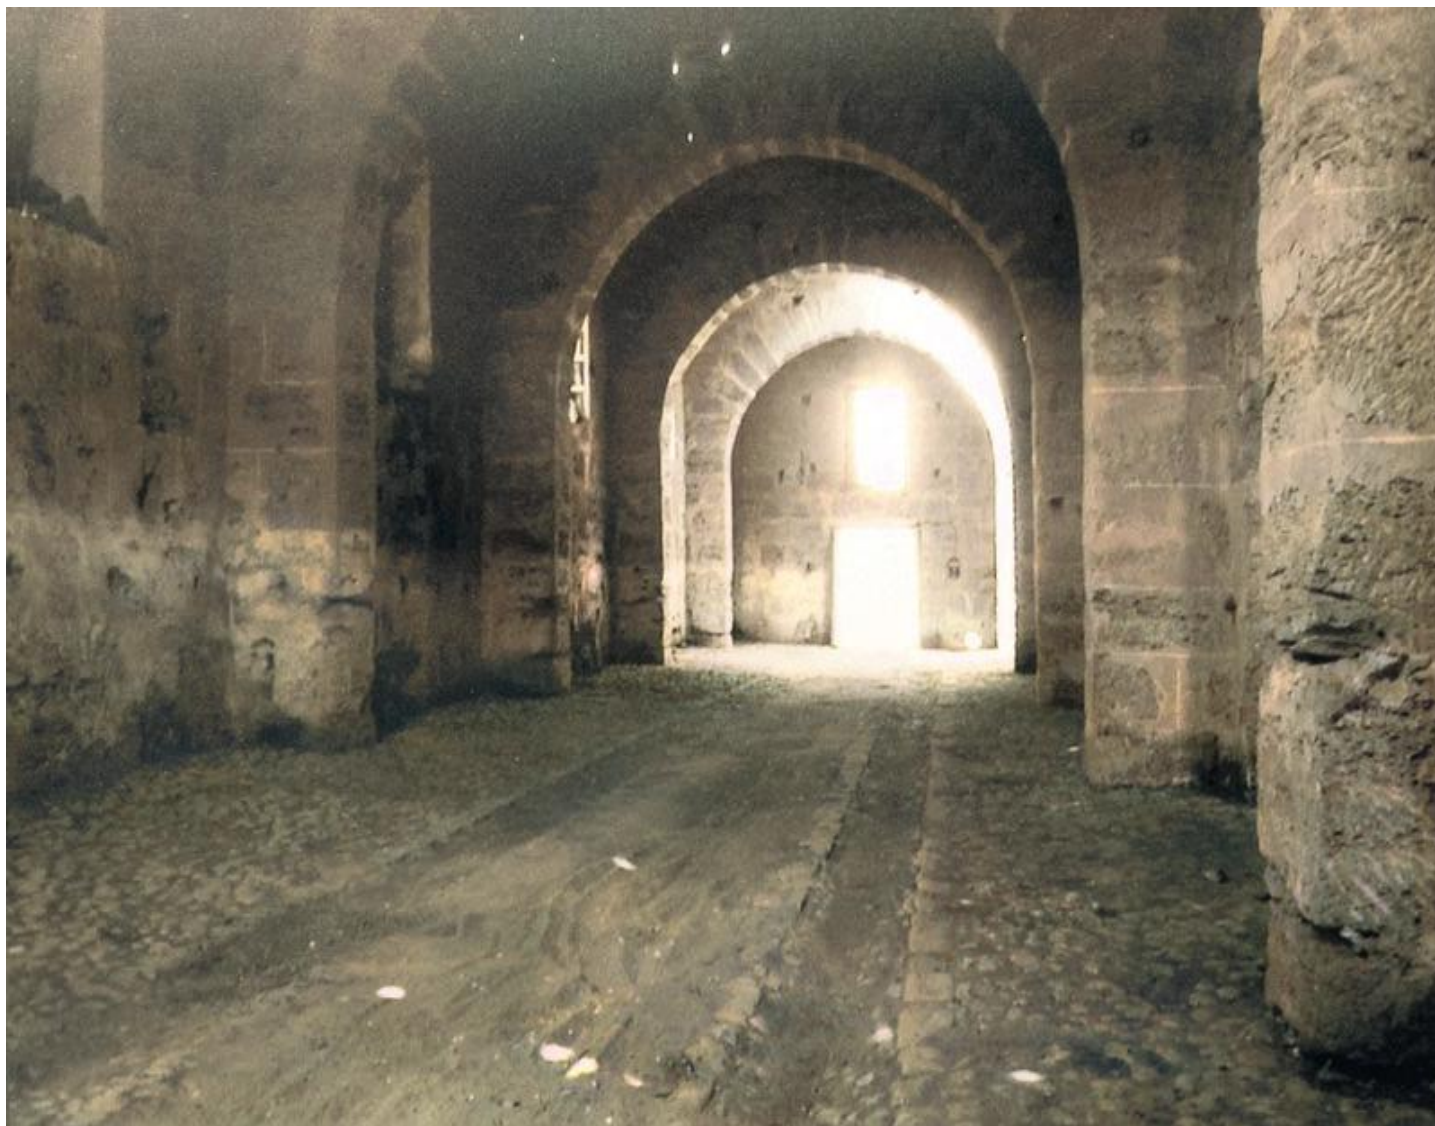
Fig. 22 - Uno dei due vani della Cantina, liberato dai foraggi mostra in tutta la sua evidenza la stalla di don Piddu Ficarrota

due parti, ampie circa 3,00 m, destinate al soggiorno degli animali con le relative mangiatoie, che, fortunatamente, essendo state realizzate in legno, non modificarono l'antica struttura. I due spazi furono separati da un lungo corridoio centrale delimitato da due rudimentali canalette che portavano nell'atrio esterno le urine degli animali (fig. 22).

La pavimentazione e le stesse canalette furono realizzate con pietre di grosso formato e informi per impedire agli animali di danneggiare le strutture sottostanti, ma non furono sufficienti ad evitare le nocive infiltrazioni del mefitico umore nella cantina

che si vedono nelle foto contemporanee al restauro. Paradossalmente, oggi, sono ancora visibili sul pavimento l'area destinata a mangiatoie e le due canalette (fig. 22), rese evidenti dal tessuto lapideo che sottolinea le loro delimitazioni.

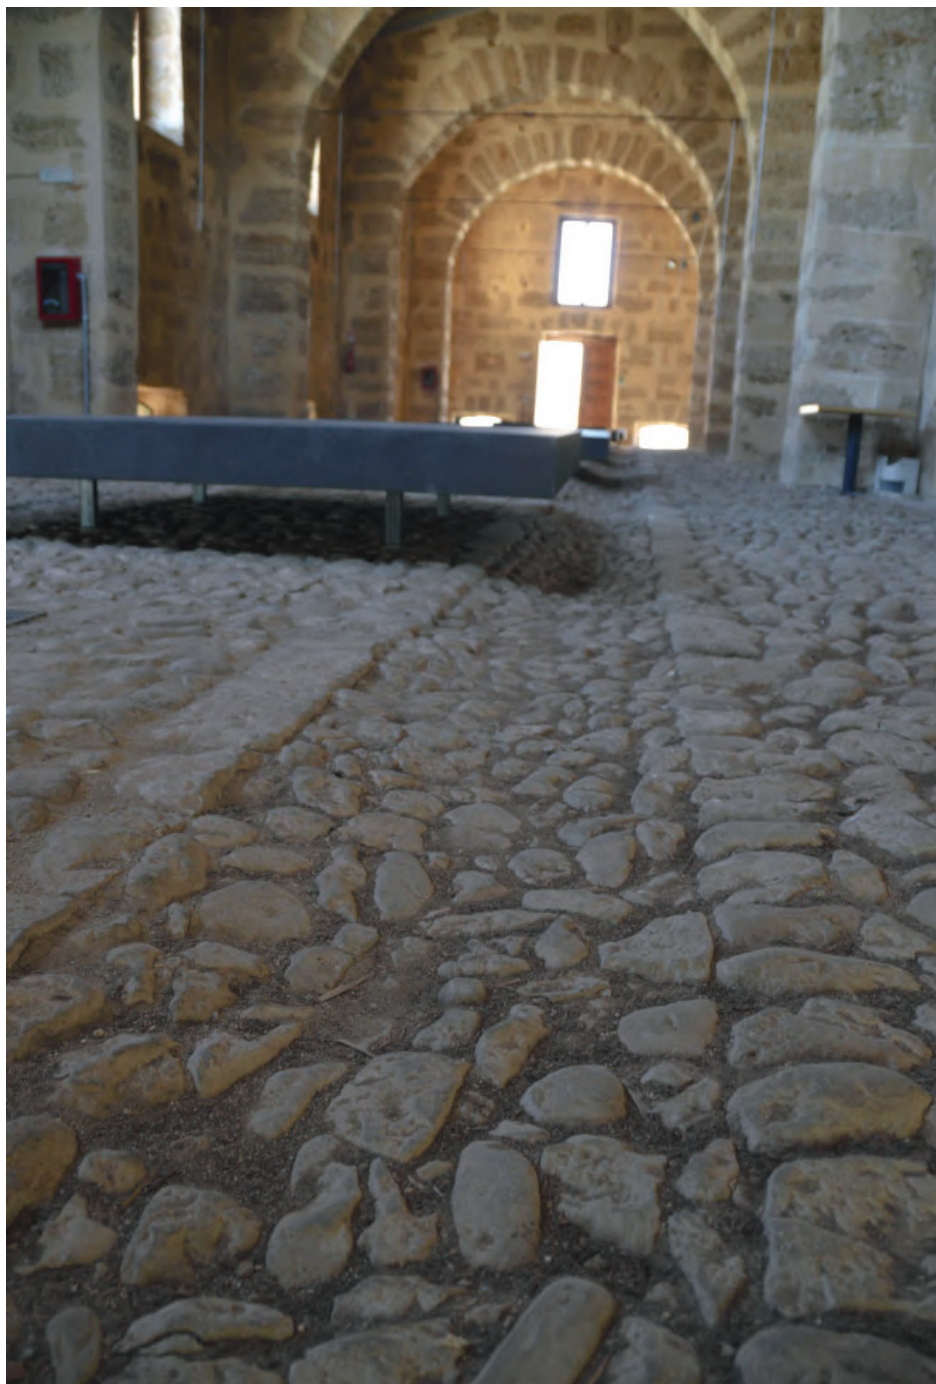
Fig. 31 - La stalla di Don Piddu Ficarrota, la canaletta e l'acciottolato

Notare questi strani disegni e le sottolineature lapidee non sarà stato facile, come si può vedere dalle foto antiche, e indusse a ritenere che il tessuto pavimentale, realizzato con pietrame informe, fosse coevo alla creazione della Cantina (figg. 20-22).

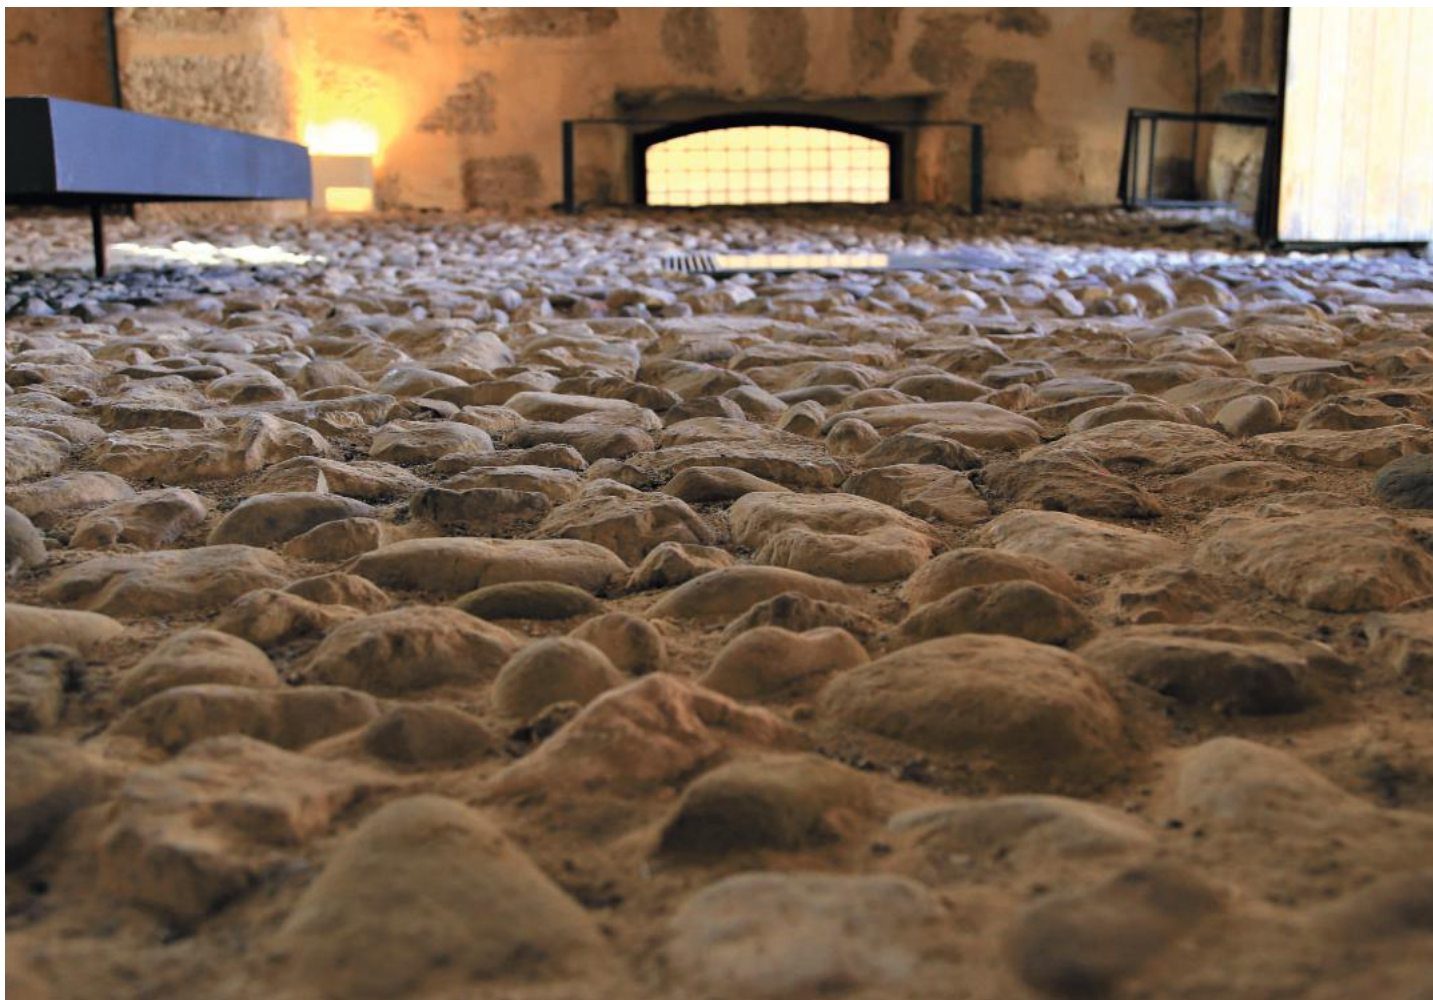
Fig. 32 - Più che un pavimento sembra una sfida alla deambulazione.

Osservando la pavimentazione raffigurata nelle foto riportate, si nota subito che le pietre sono assai diverse dai ciottoli: sono appuntite, poco rotonde, di grosse dimensioni e poco idonee alla deambulazione umana. In tale pavimentazione spiccano sottolinea-

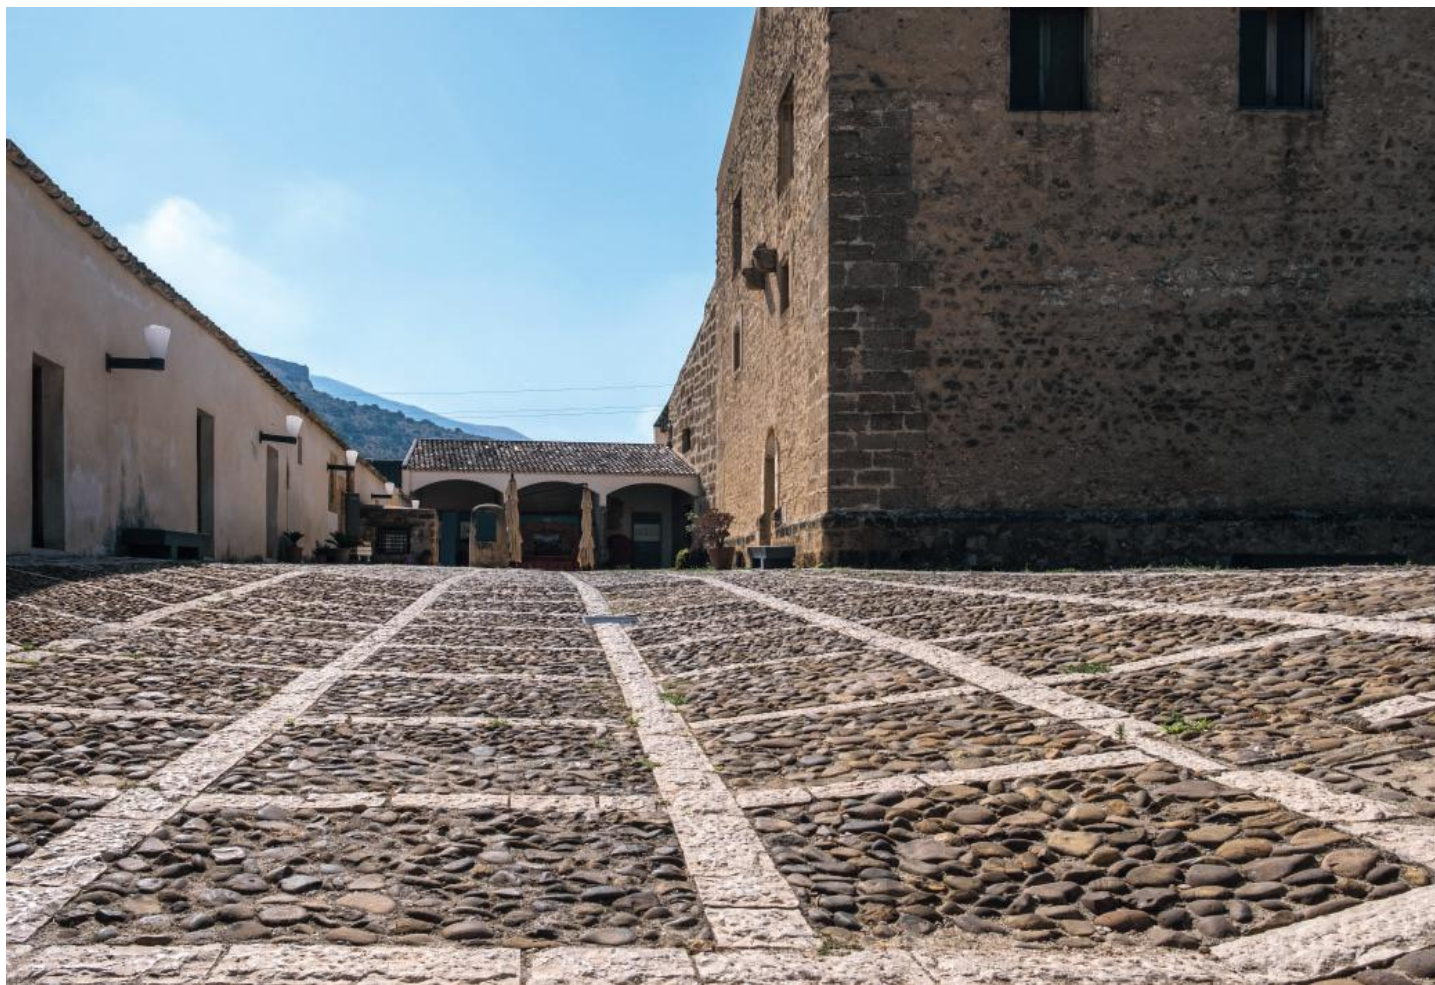
Fig. 33 - Pavimentazione esterna, oggi

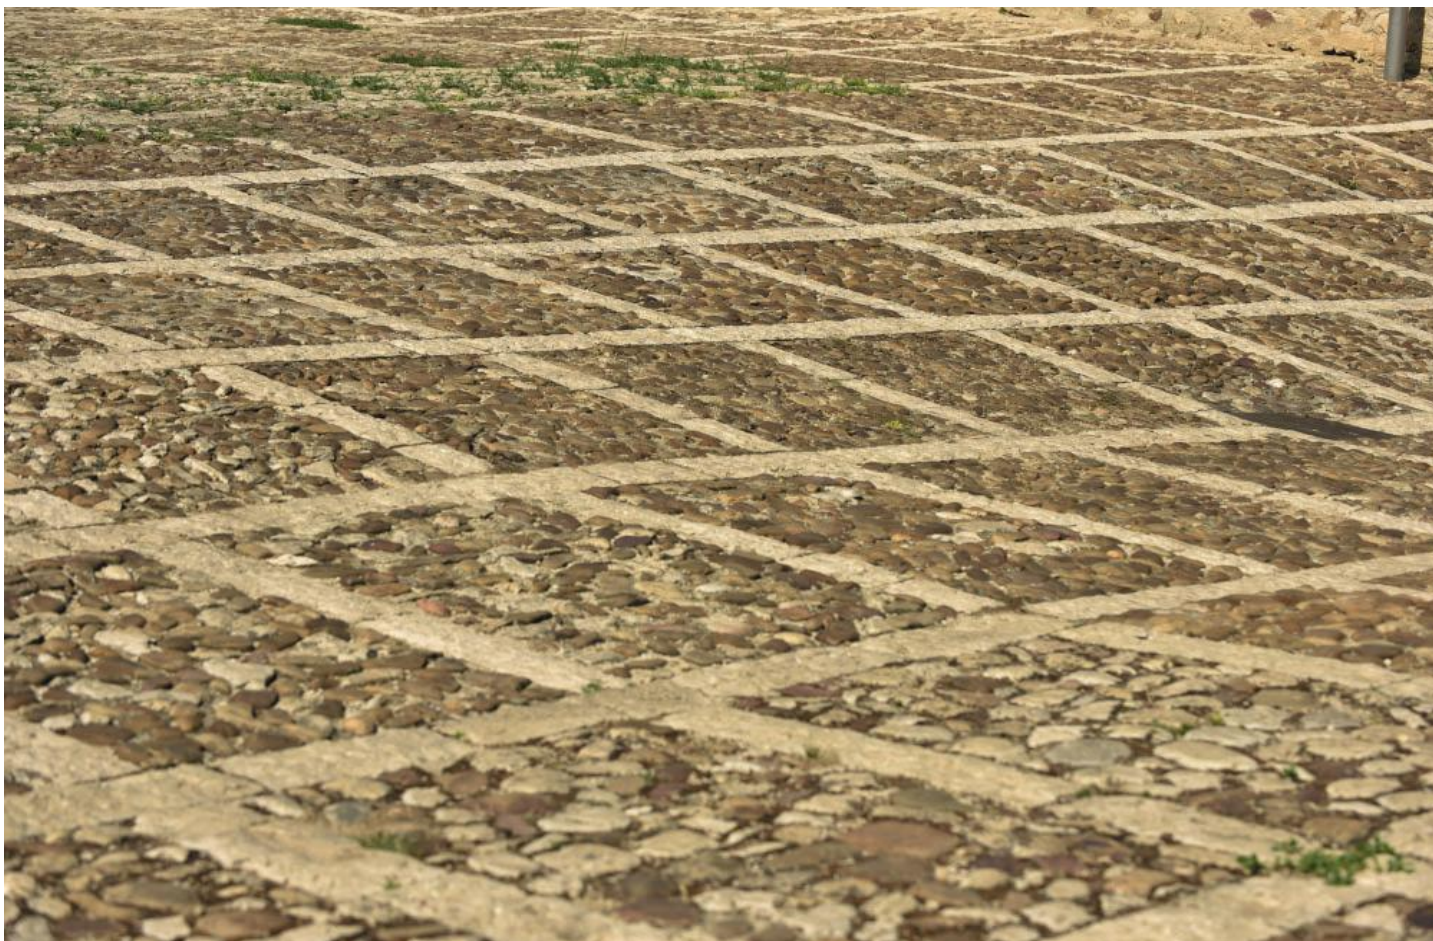
Fig. 35 - Pavimentazione esterna, oggi

Oggi, uno studio approfondito su tale pavimentazione ha permesso di stabilire, senza alcuna ombra di dubbio, che tutto lo spazio aperto era quello cinquecentesco. Immaginare come potesse essere la pavimentazione originaria, oggi, non è molto difficile e tante indicazioni si possono ricavare da generici confronti con strutture analoghe. In tal prospettiva, un punto di riferimento interessante si può ricavare da un atrio di quel periodo ancora esistente a Palermo. Una ricerca in tal senso ci porta imme-

Resosi conto che una simile situazione avrebbe provocato il degrado irreversibile del vecchio e malridotto piano di calpestio, don Piddu decise di pavimentare tutto lo spazio aperto con le stesse modalità con cui aveva realizzato la pavimentazione della stalla all'interno della Cantina.

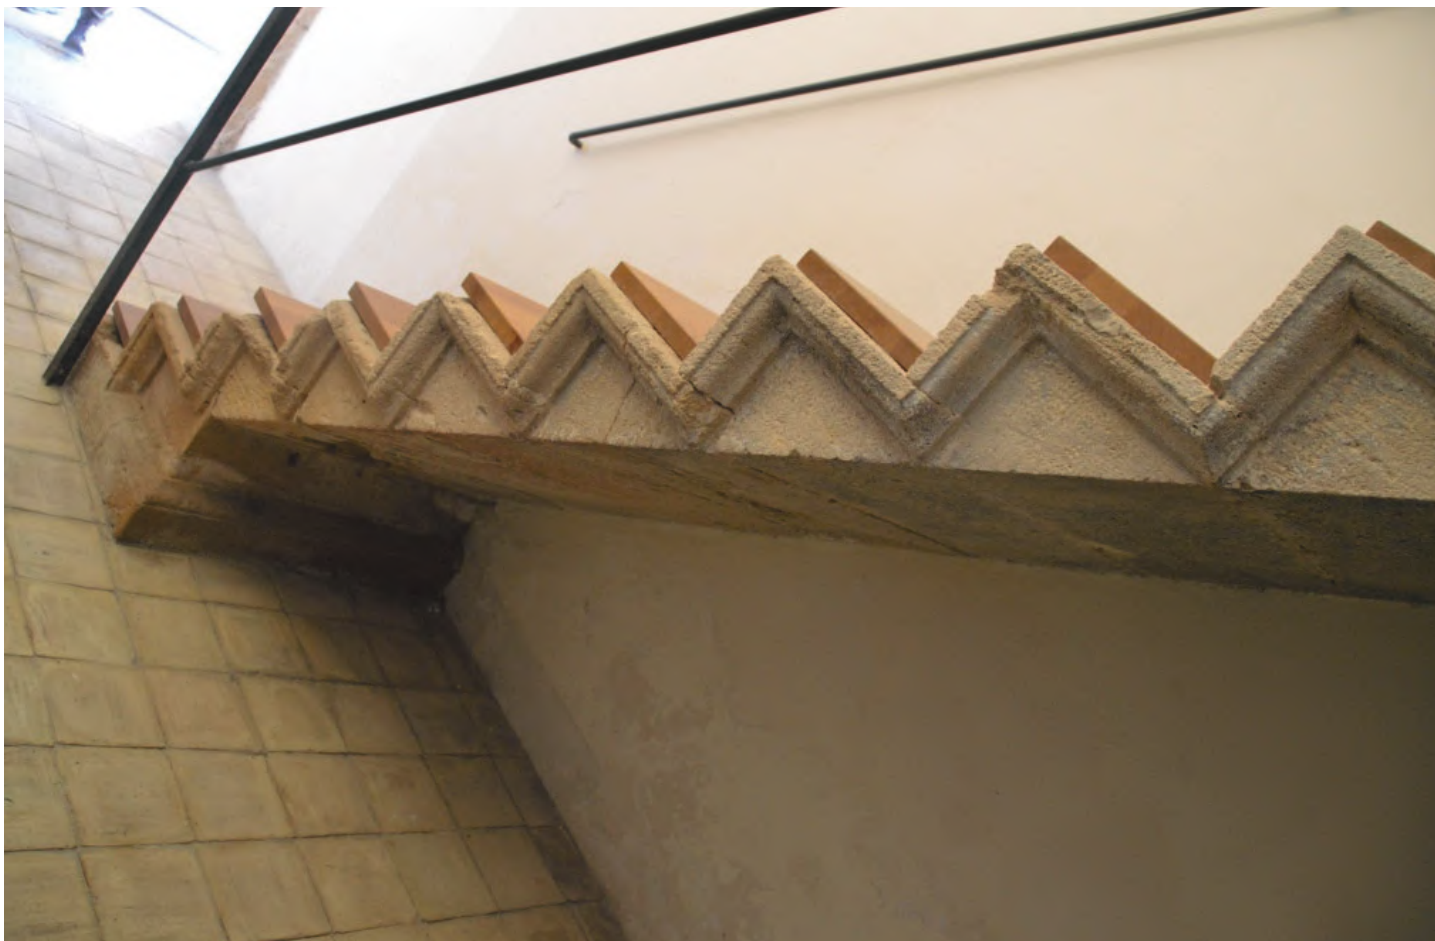
Fig. 36 - Profilo della scala in pietra monoblocco

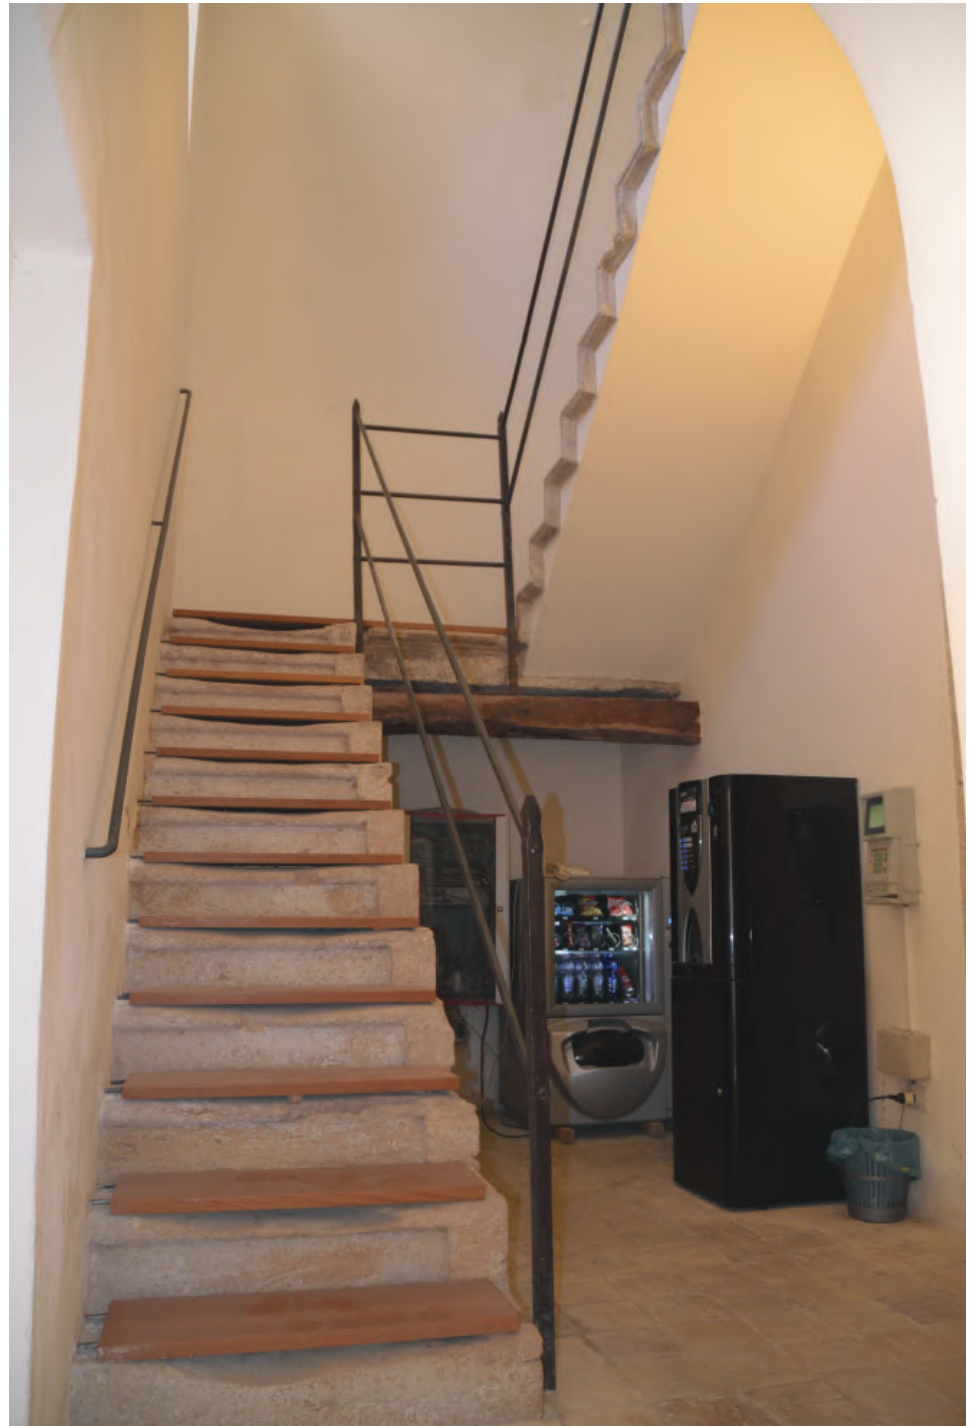
Fig. 37 - Le due rampe della scala in pietra monoblocco. La seconda rampa è stata intonacata
