Quaderno n. 11

Partinico e i suoi monumenti:
fenomenologia dell'ignoranza e dell'assurdo

LA REAL CANTINA BORBONICA

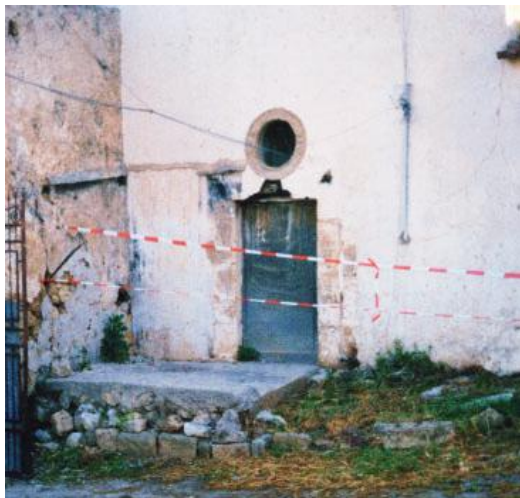
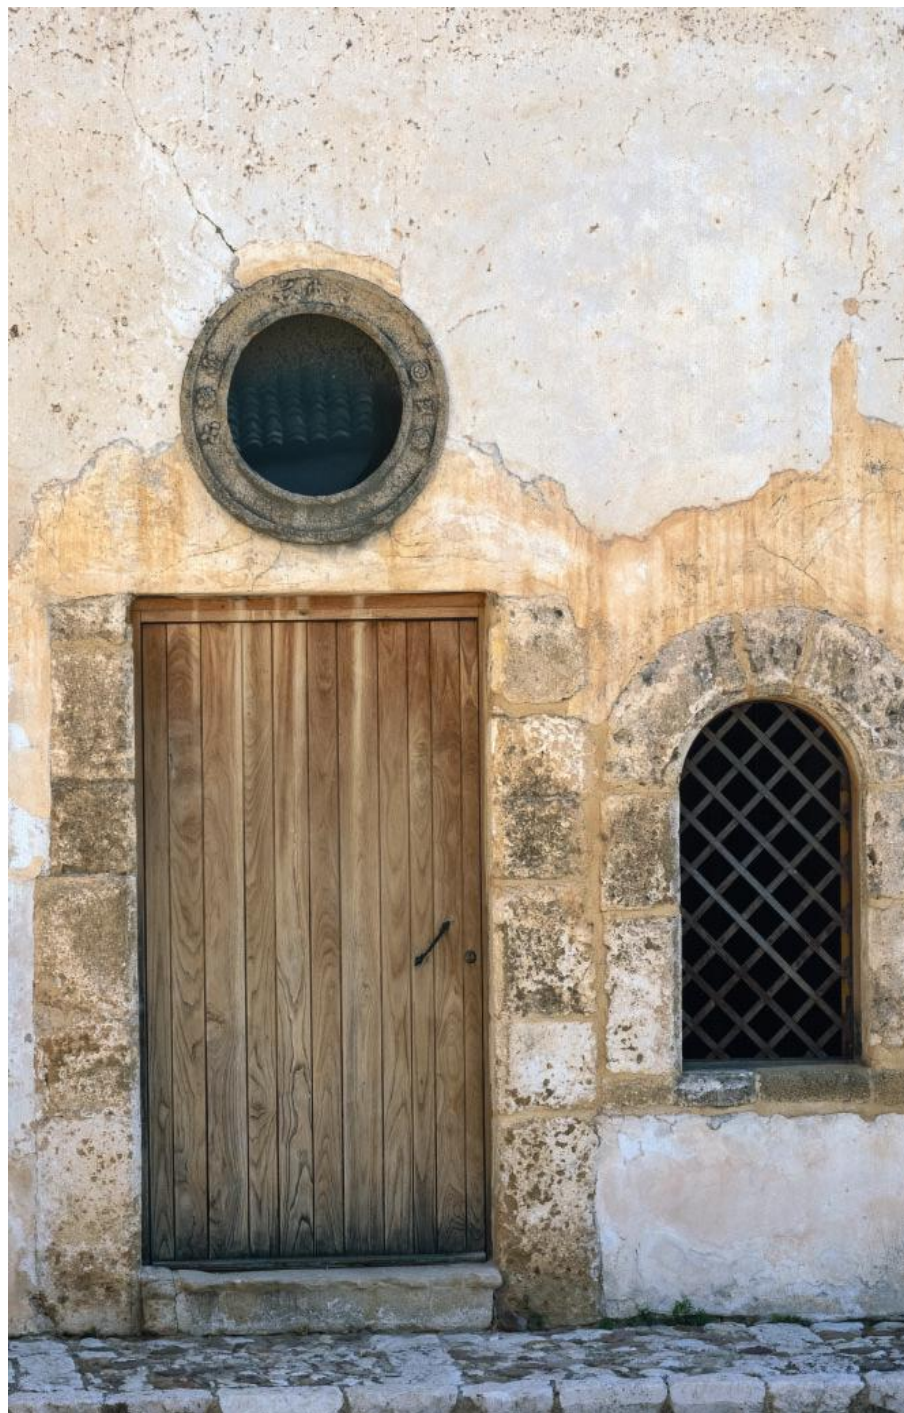
Fig. 39 - In alto a sinistra il portale della chiesetta nella sua forma originaria. Sopra il portale prima del restauro, a destra l'attuale facciata della chiesetta

Il primo a subire una profonda alterazione fu il portale che rimase nelle condizioni di deterioramento in cui era stato trovato. Con molta probabilità, le condizioni in cui si trovava non permisero, infatti, di 'leggere' correttamente la sua composizione originaria e lo pseudo arco o architrave in pietra fu sostituito da una trabeazione, quasi certamente, in cemento ricoperto con intonaco.

Una foto precedente (fig. 39) ed una contemporanea al restauro (fig. 40) permettono di stabilire che lo pseudo arco della chiesetta aveva un profilo trapezoidale inconsueto formato da una coppia di blocchi calcarenite appoggiati sui piedritti laterali.

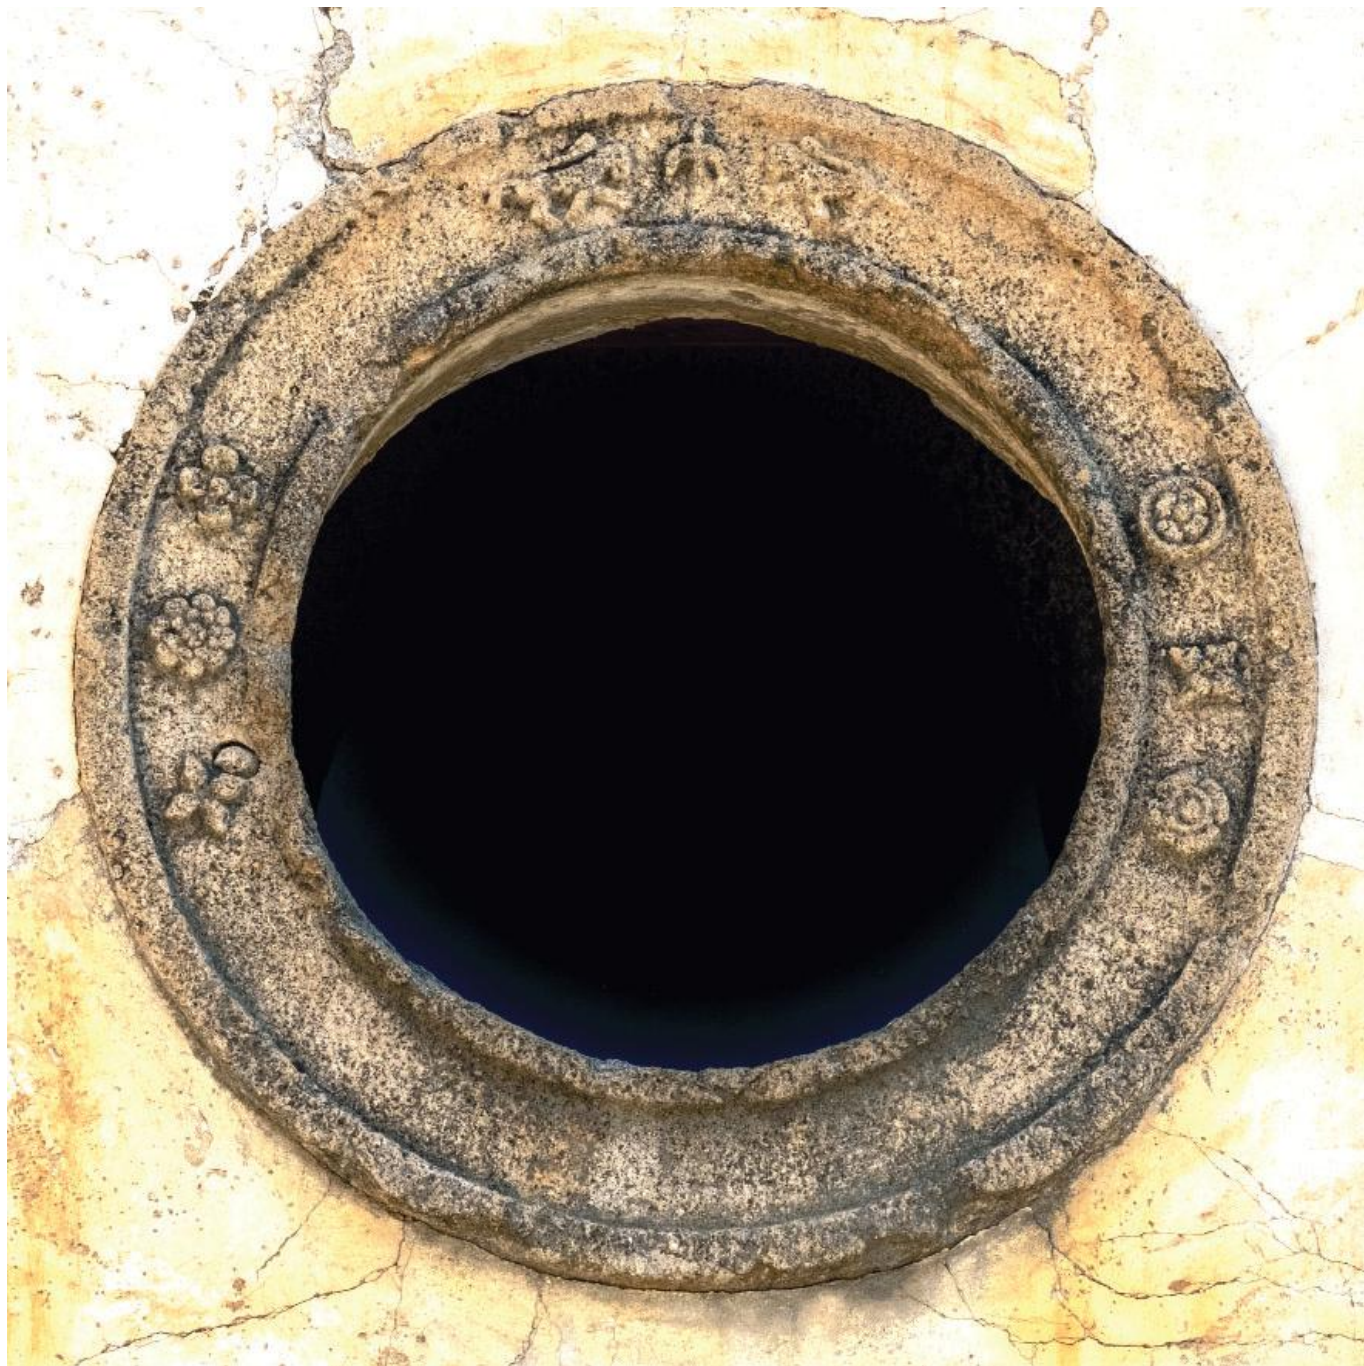
Fig. 42 - L'oculo ricavato da un unico blocco di pietra che funge da chiave dello pseudo arco che sovrasta il portale

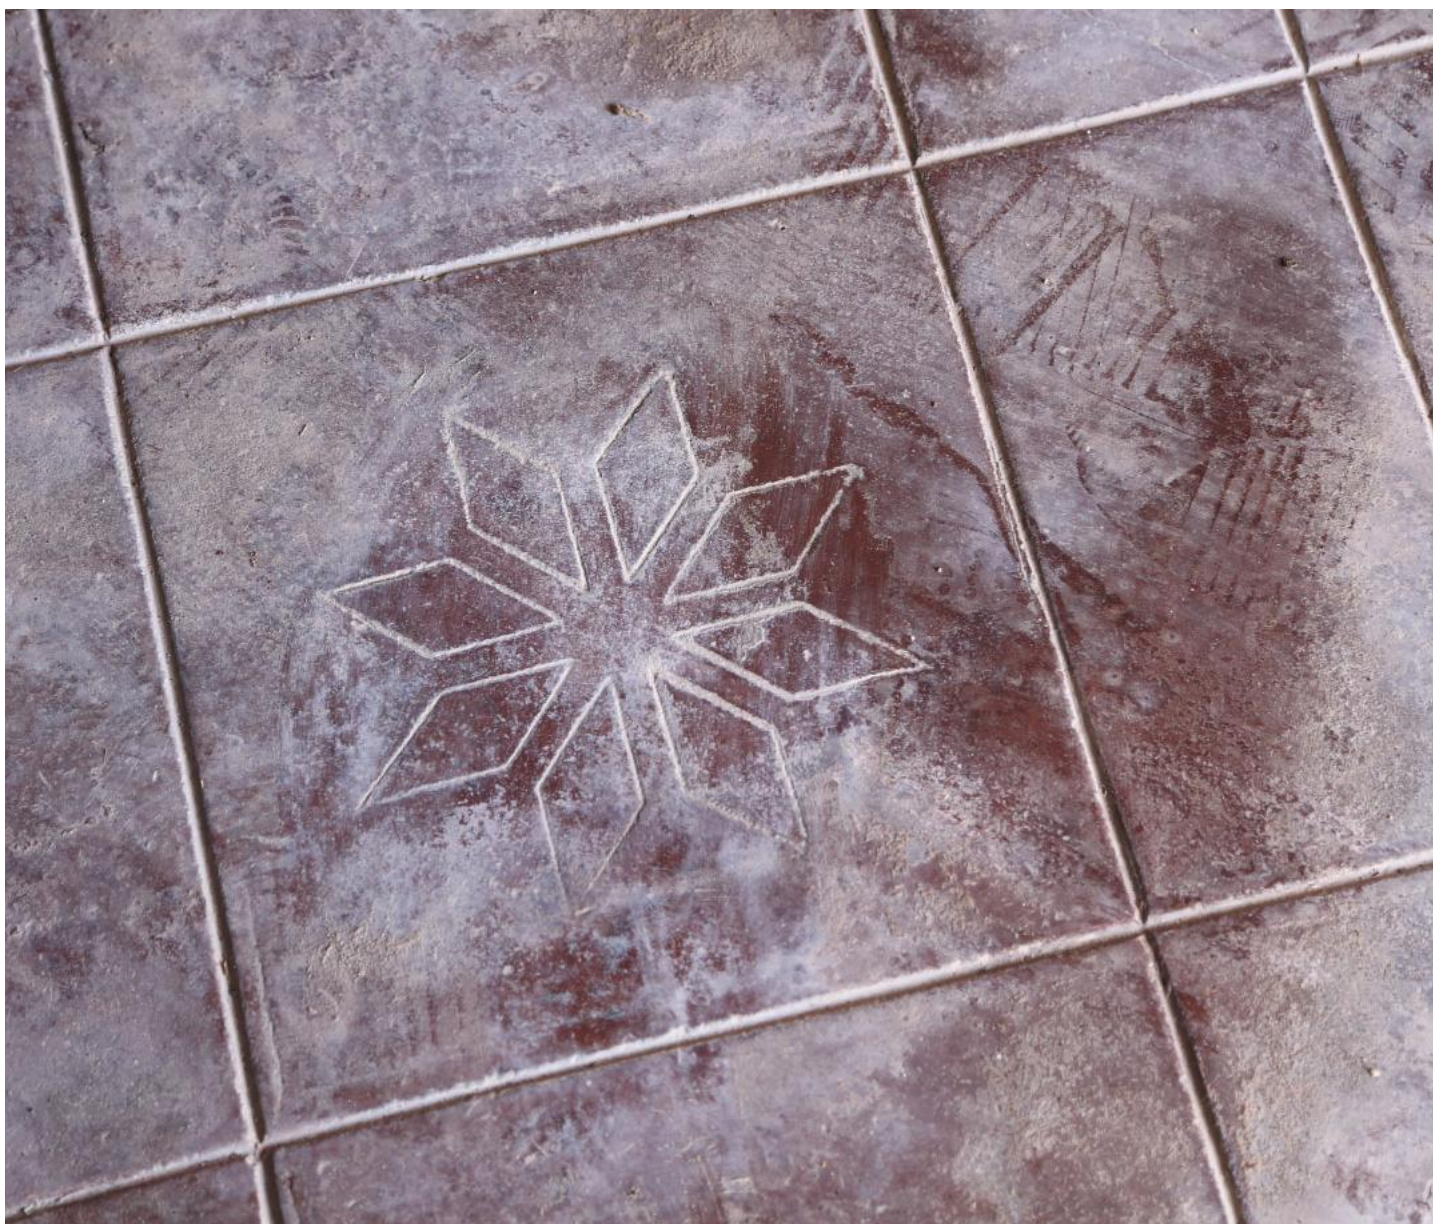
Fig. 42 - Pavimento in cemento della chiesetta

mento interno era stato cementificato per rendere possibile il lavaggio quotidiano del locale che richiedeva costante pulizia. Utili per conoscere lo stato del degrado raggiunto dal complesso monumentale della Real Cantina Borbonica sono le foto scattate prima dell'intervento di restauro (figg. 20-21).

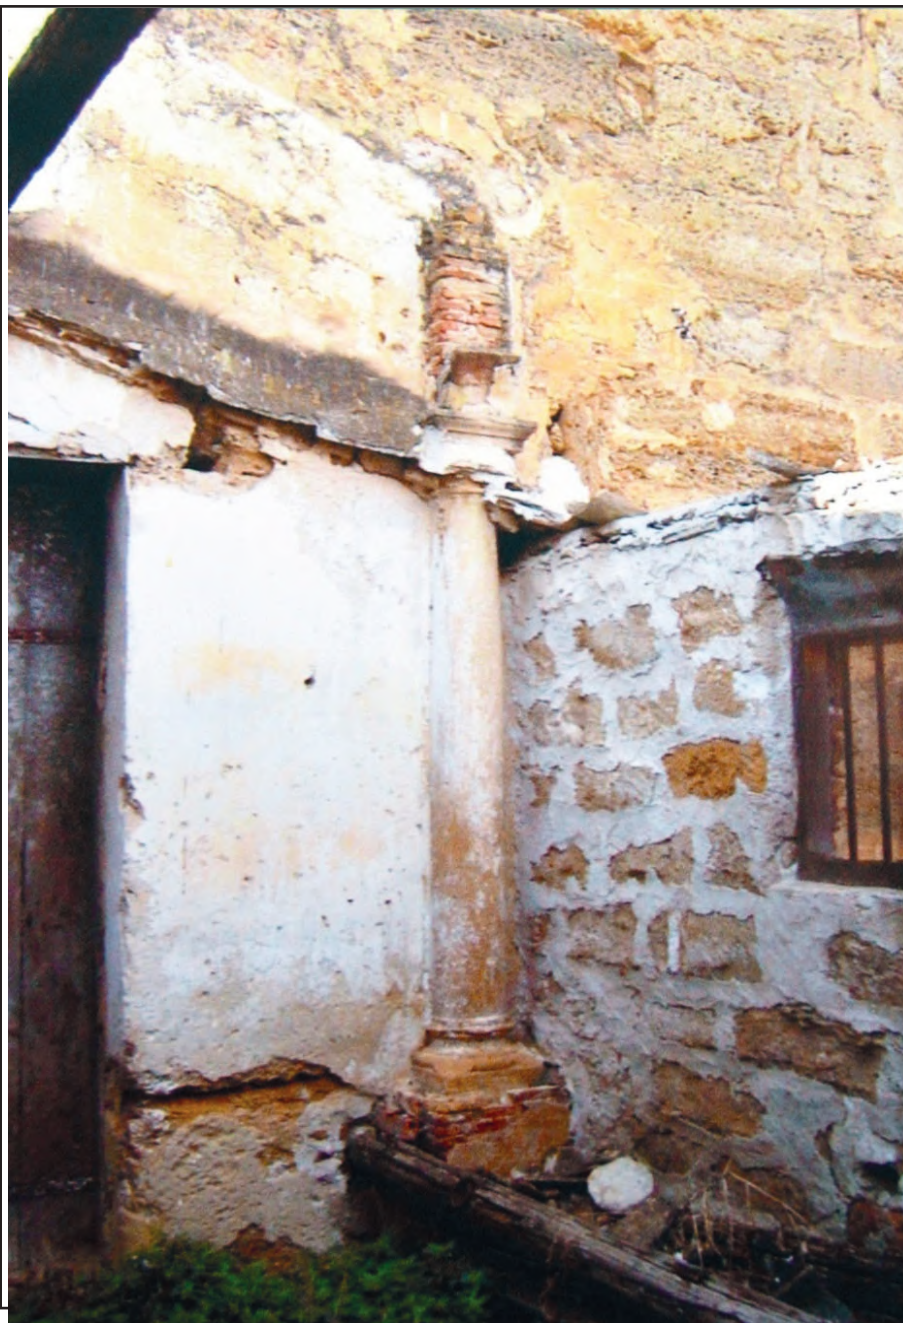
Fig. 44 - La parte interna del loggiato adattato a stalla. In basso a destra una mangiatoia. All'angolo una colonna cinquecentesca

Il riuso dell'immobile per il ricovero degli animali non risparmiò neppure il loggiato cinquecentesco, nonostante la presenza di un prezioso affresco sulla parete interna, e non tenne conto che nel muro di compagnia rimanessero seppellite due raffinate colonne tuscani (fig. 40).

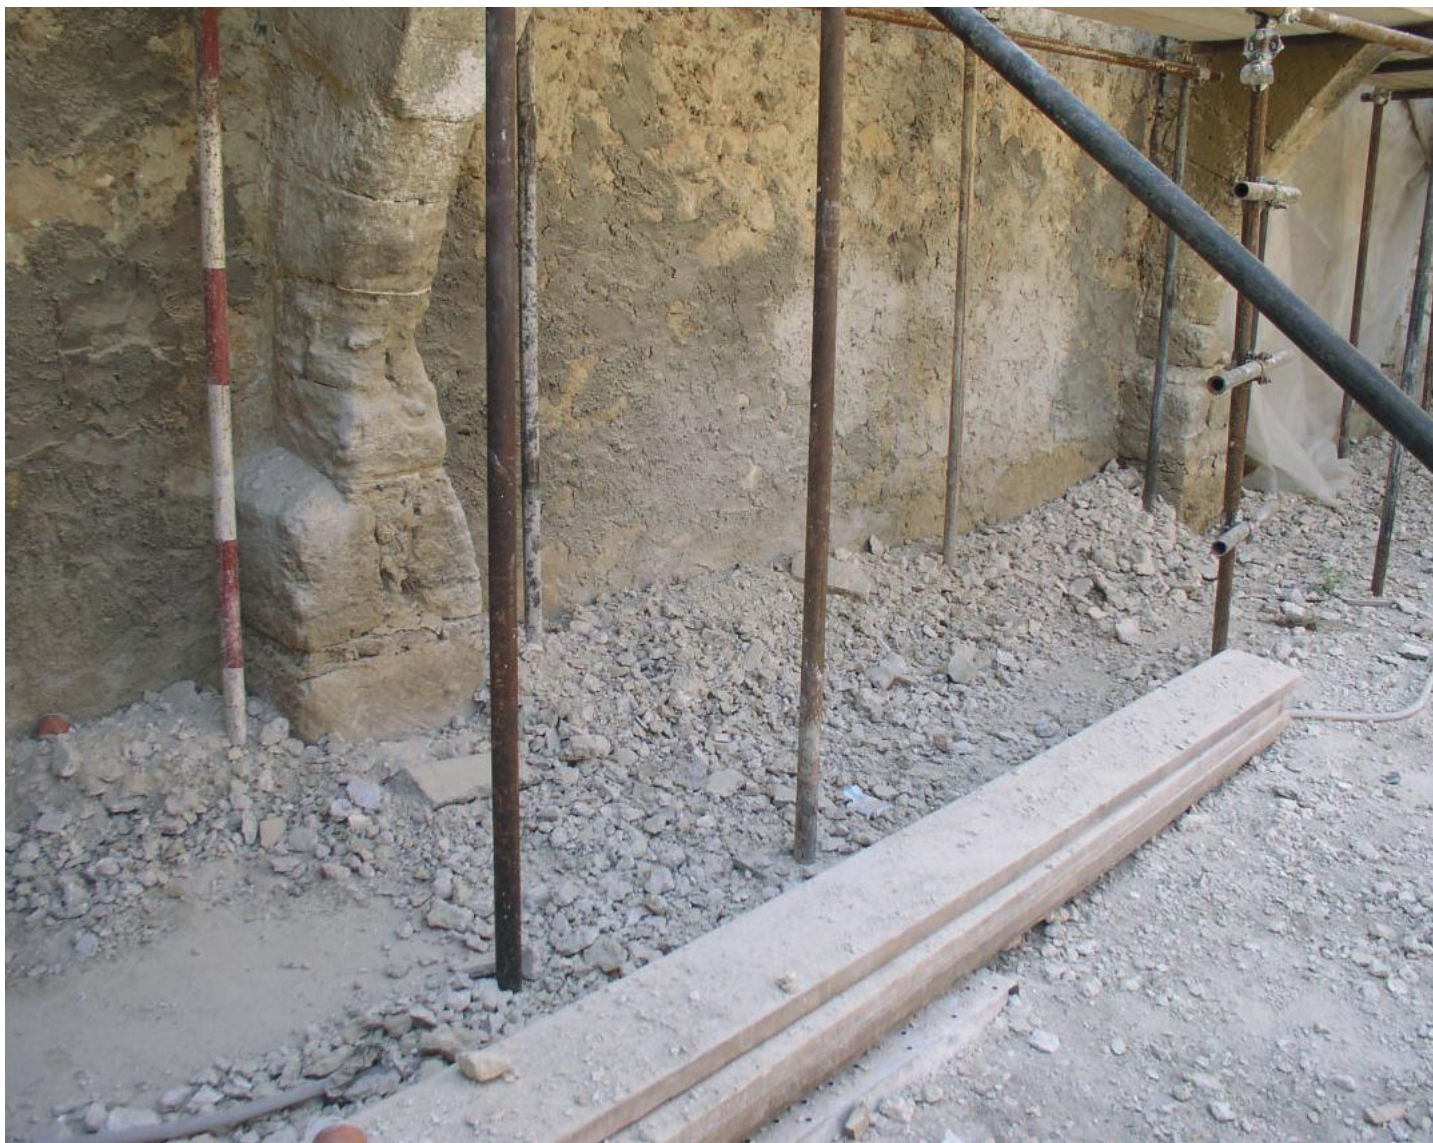
Fig. 49 - La parete del loggiato in cui era stato rinvenuto l'affresco, nel momento in cui venne completamente ripulita dall'intonaco

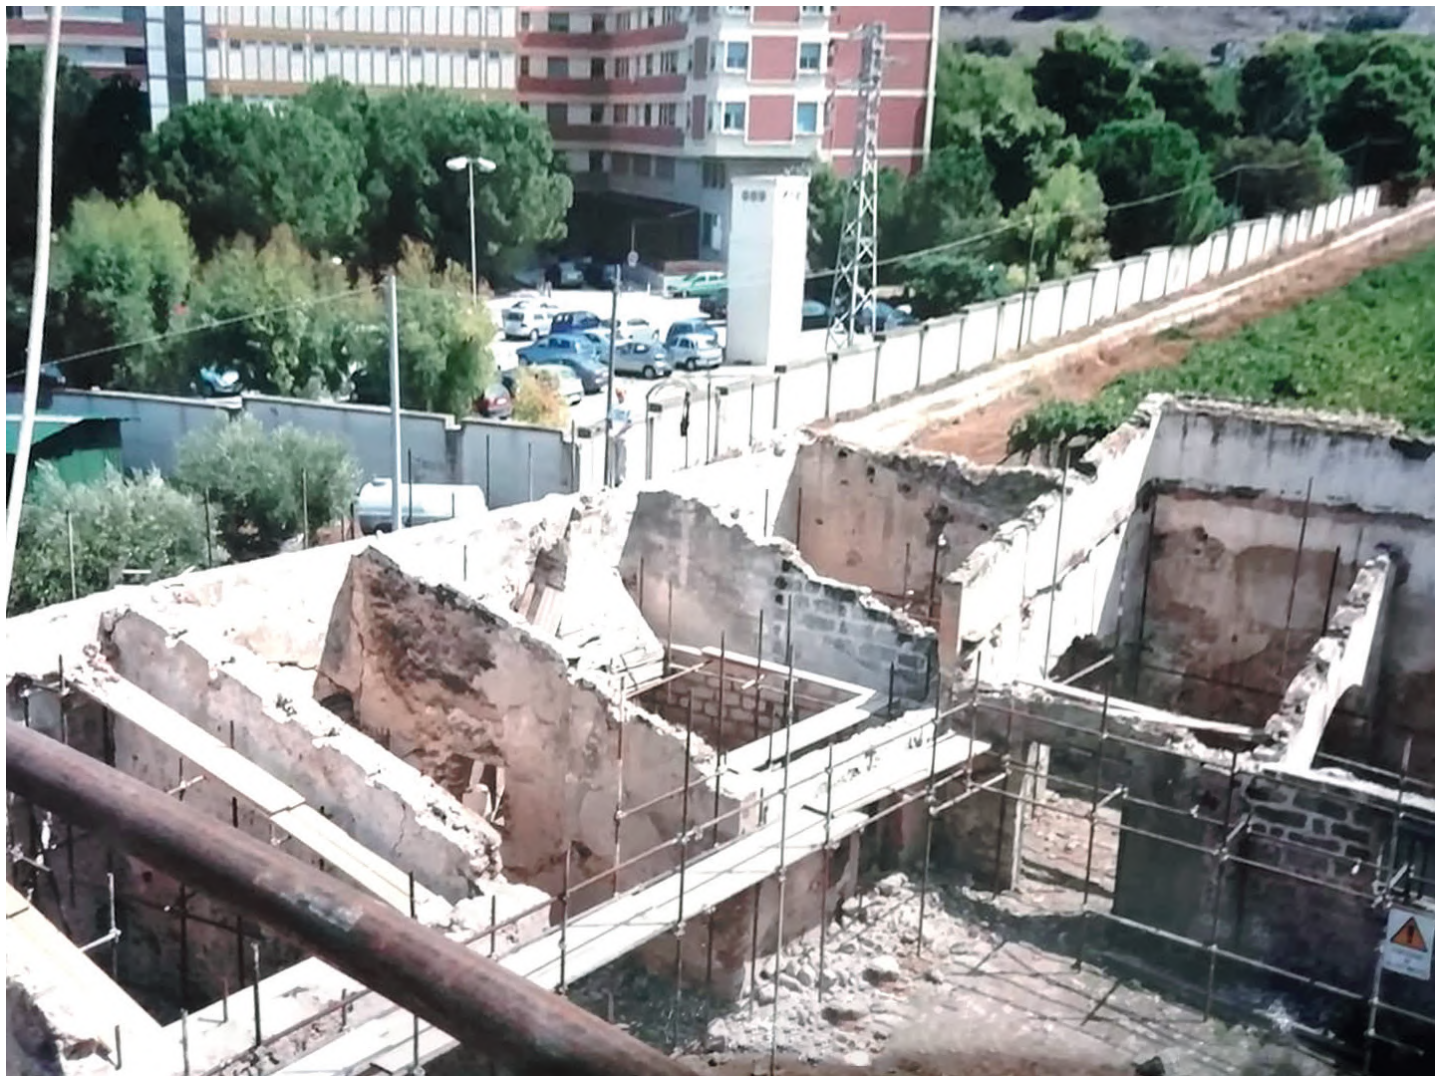
Fig. 50 -La foto prova che in un primo momento non ci si era accorti del loggiato e si era mantenuto in piedi il muro esterno (foto di Stefano Tortomasi capo cantiere)

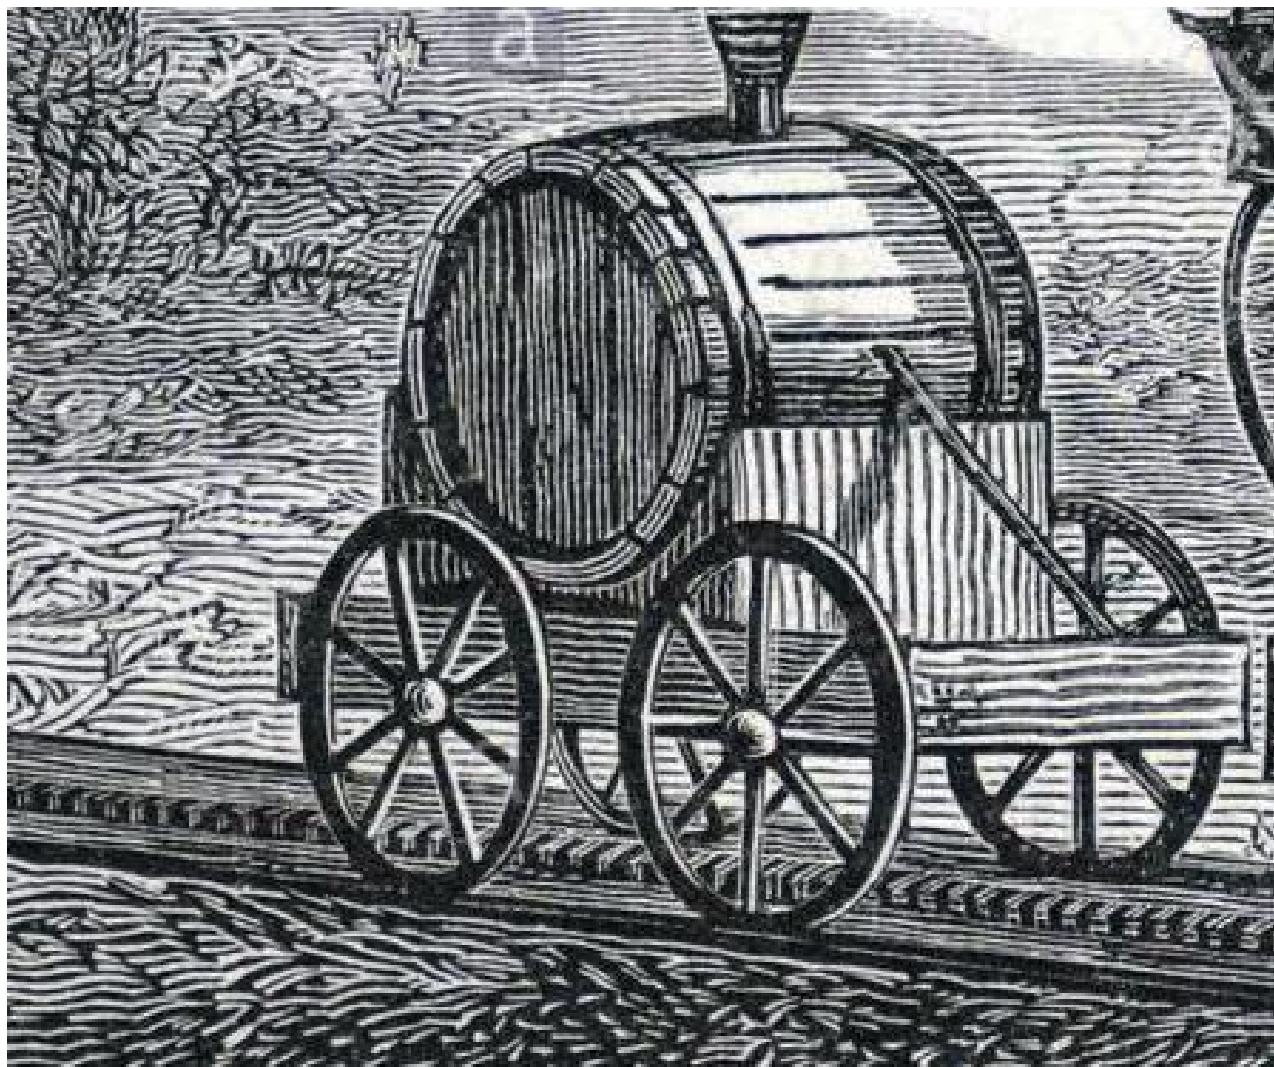
Fig. 55 - Come potrebbe essere stato il trabiccolo adibito al trasporto dei barili dallo scantinato in superficie

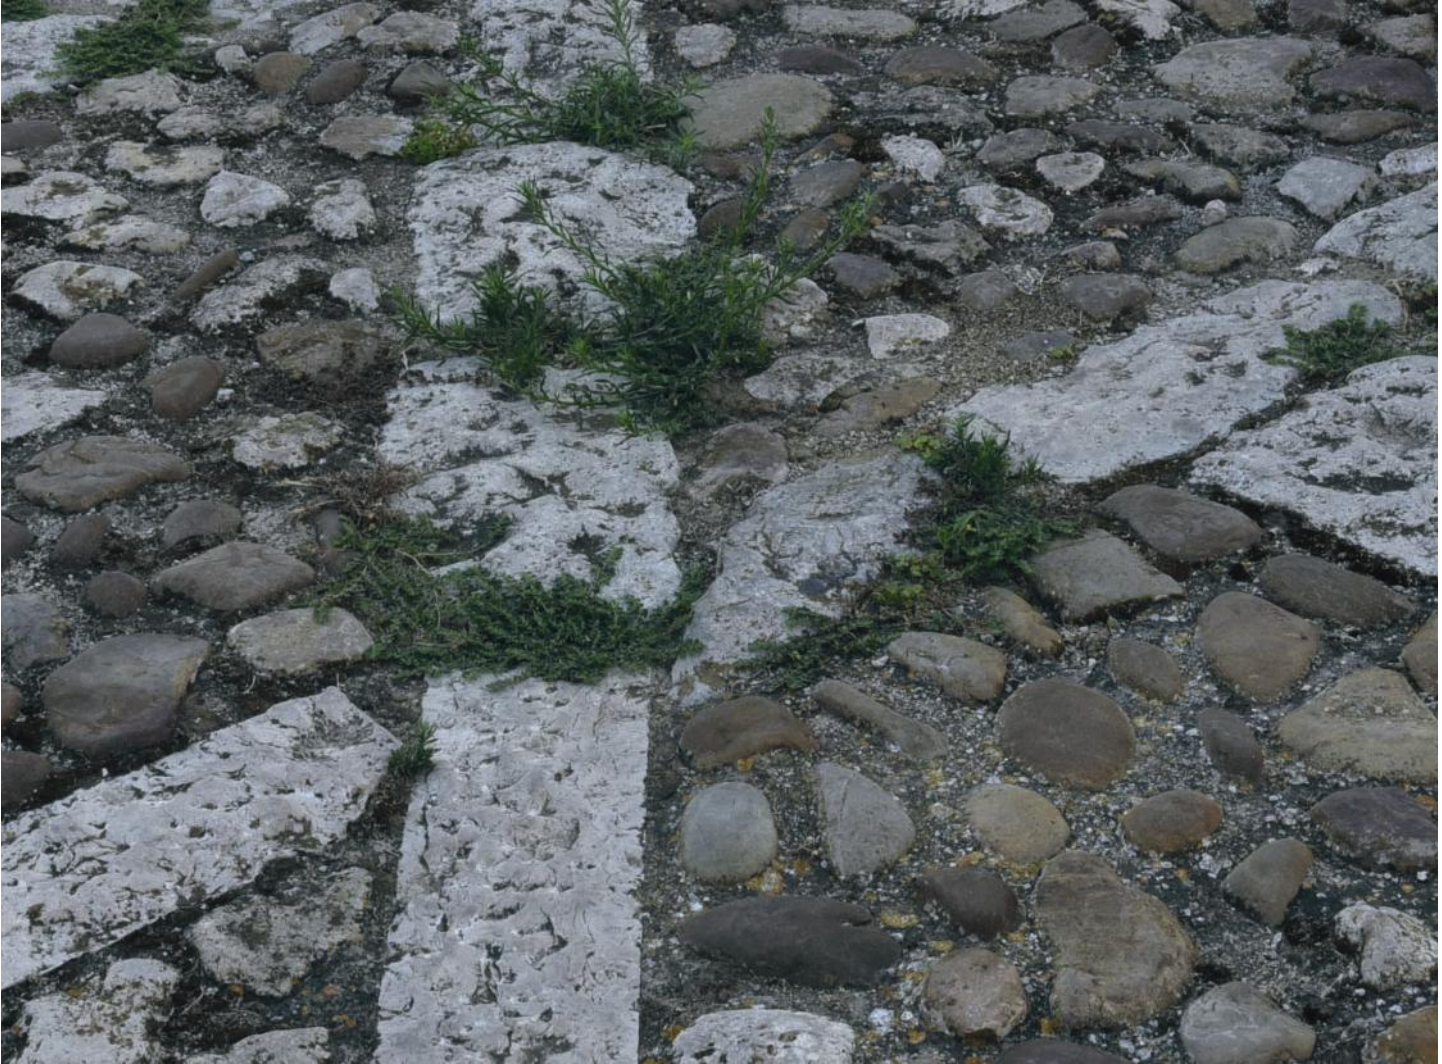
Fig. 60 - L'acciottolato, oggi. Restaurato?

zio all'aperto, specialmente durante le calde serate estive. L'acciottolato sembra essere una soluzione recente dettata da necessità di uno degli ultimi proprietari.

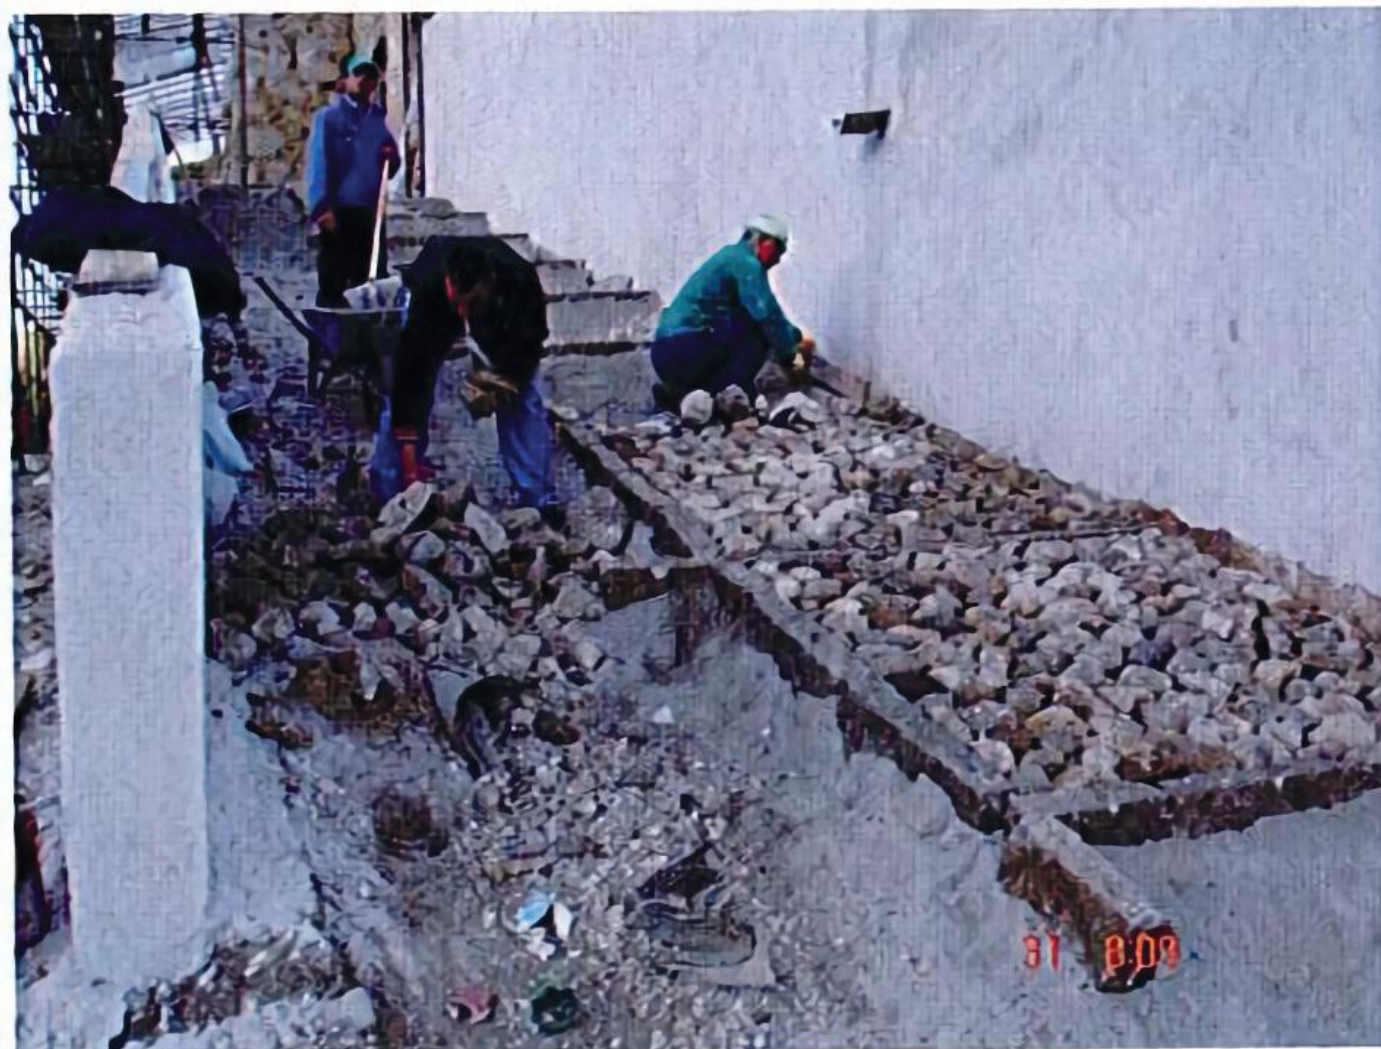
Fig. 61 - L'acciottolato, durante la posa

Resosi conto che una simile situazione avrebbe provocato il degrado irreversibile del vecchio e malridotto piano di calpestio, don Piddu decise di pavimentare tutto lo spazio aperto con le stesse modalità con cui aveva realizzato la pavimentazione della stalla all'interno della Cantina.

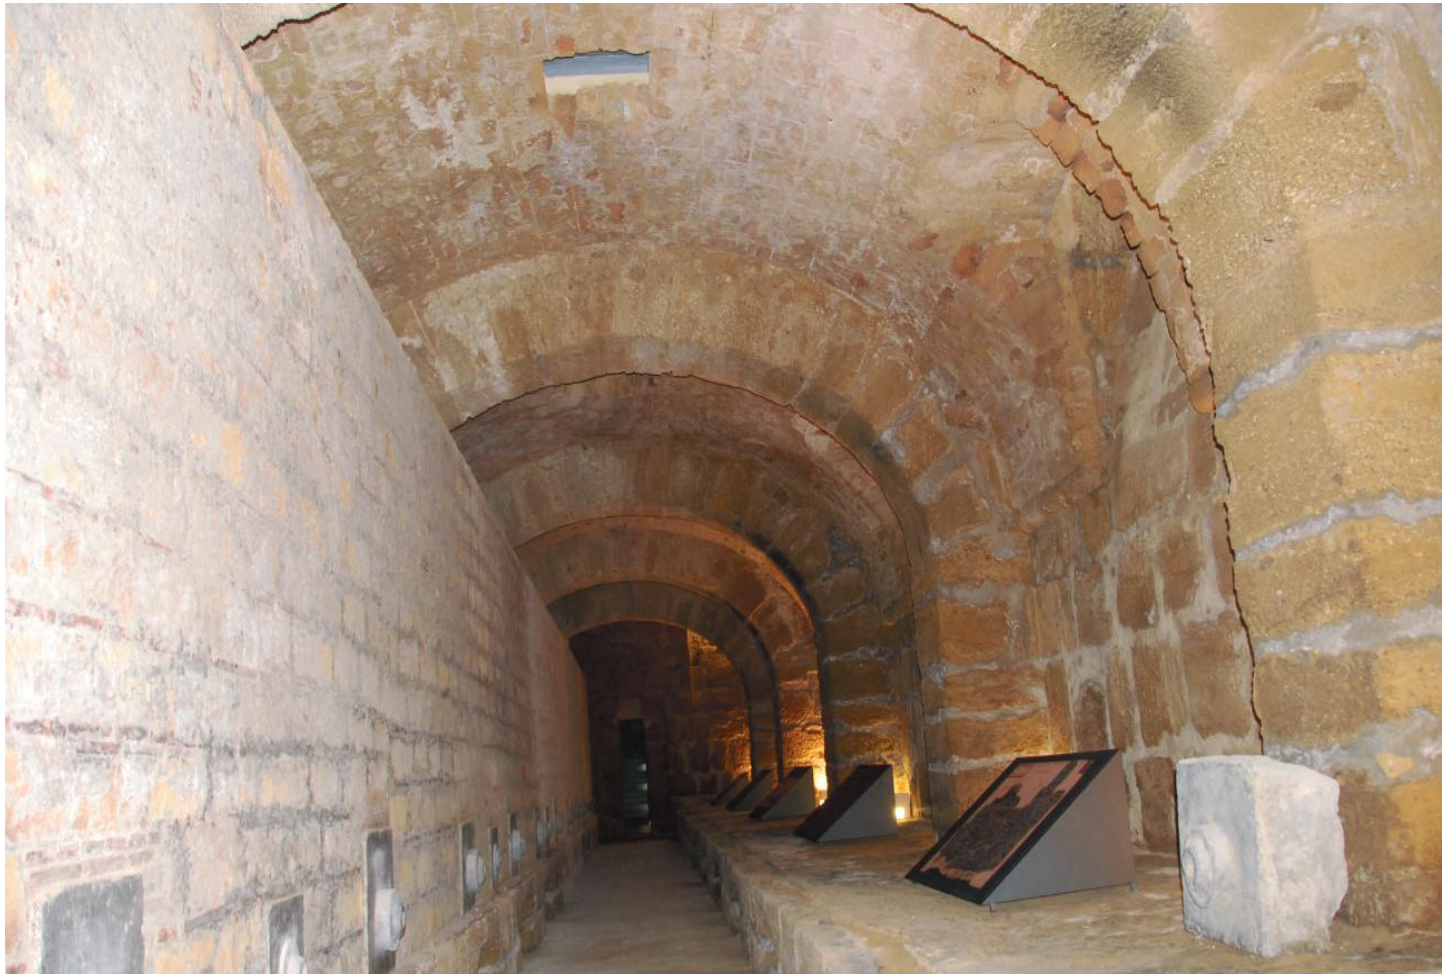
Fig. 60 - La parete delle tine a muro dopo la rimozione dell'intonaco voluto dalla Sovrintendenza

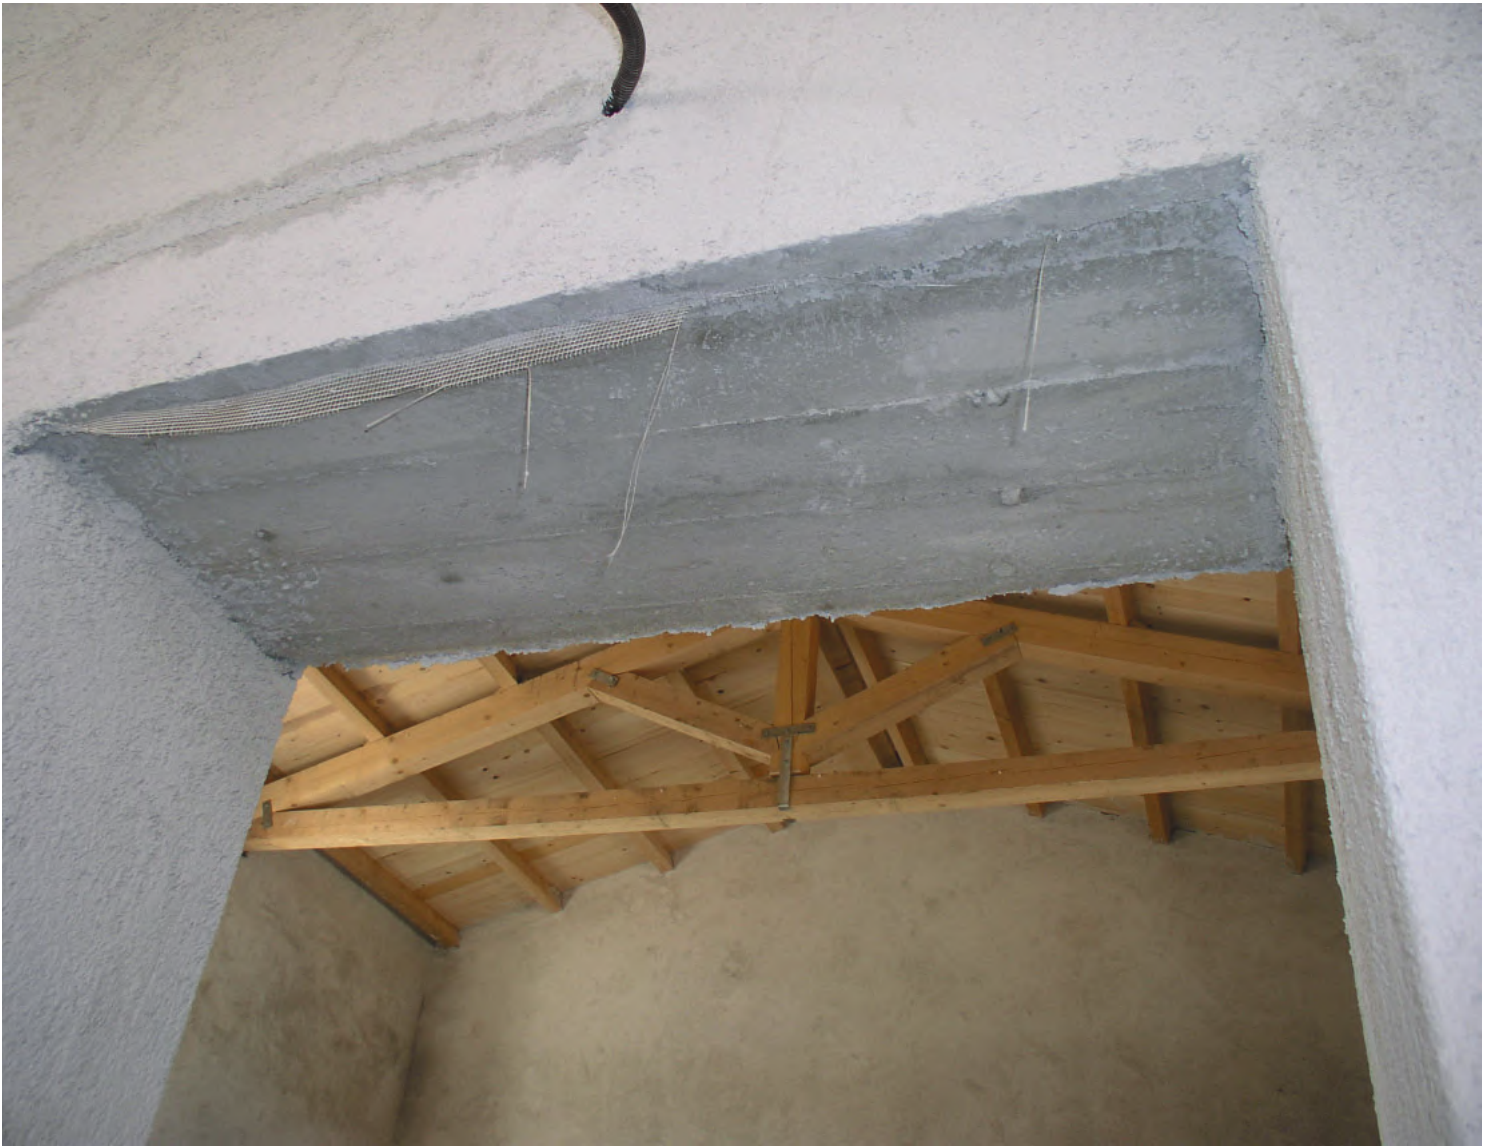
Fig. 61 - Architrave in cemento

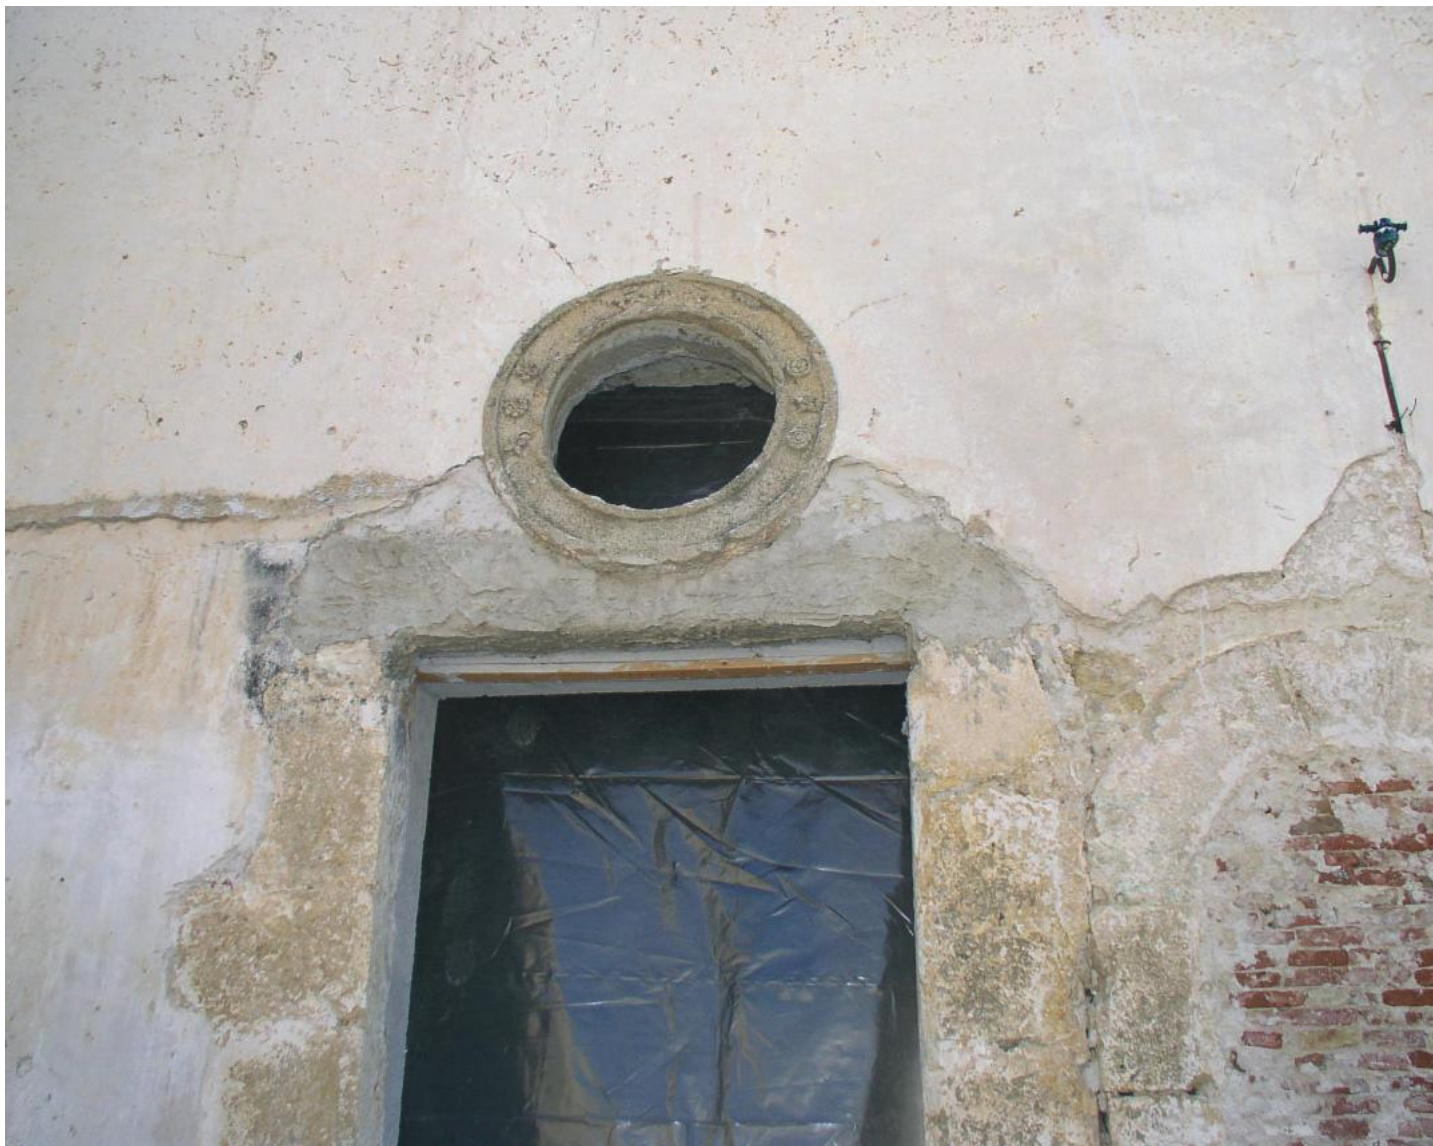
Fig. 62 - Il restauro del portalino della chiesetta cinquecentesca

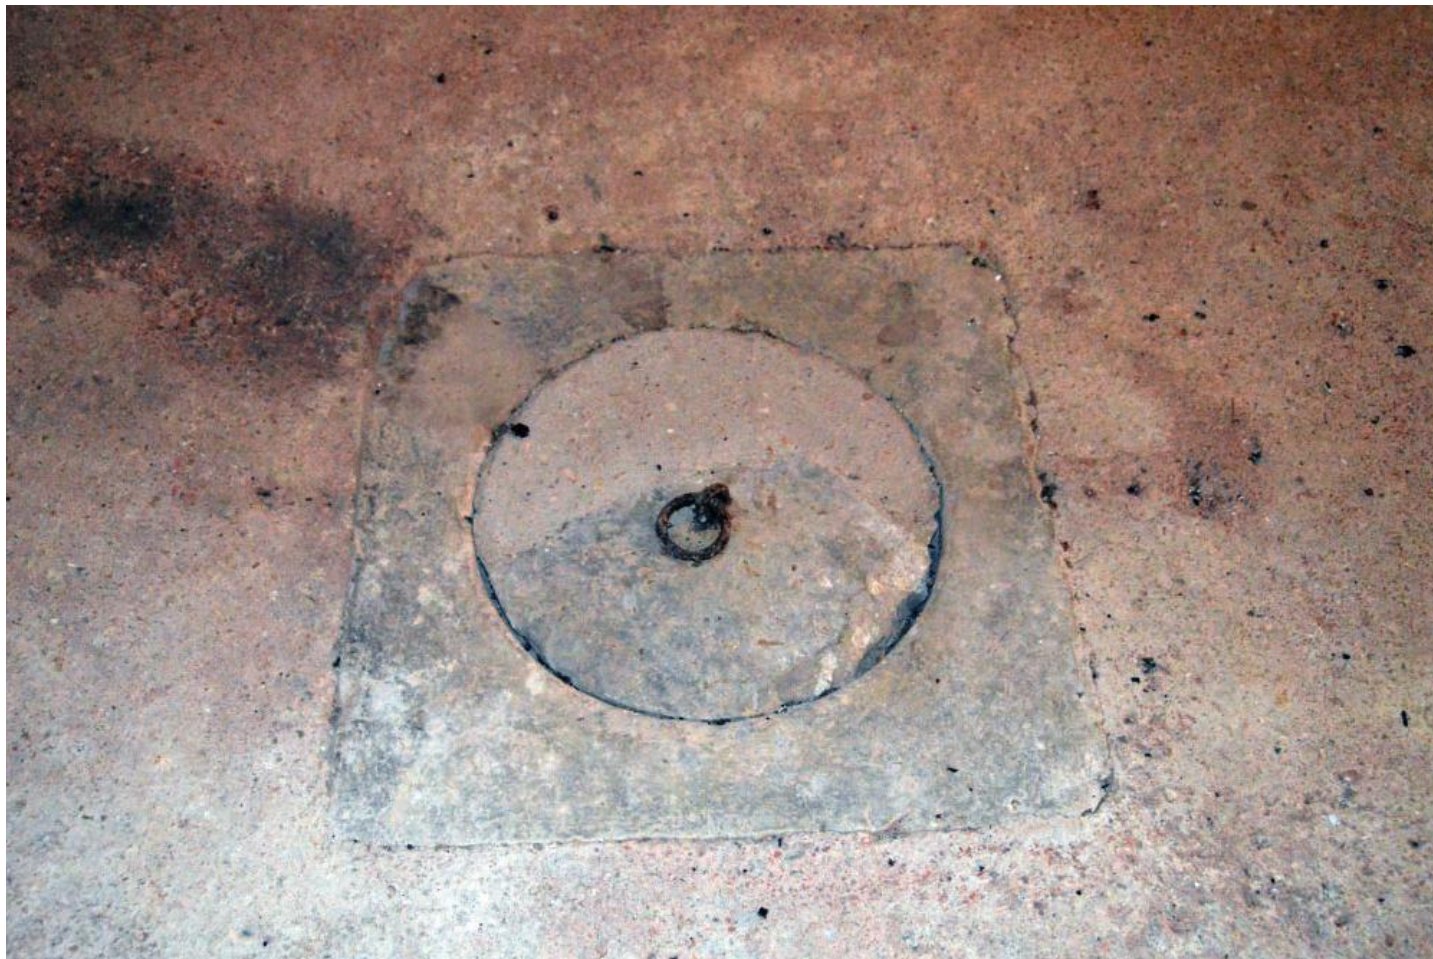
Fig. 63 - Botola di chiusura di una delle vasche di fermentazione

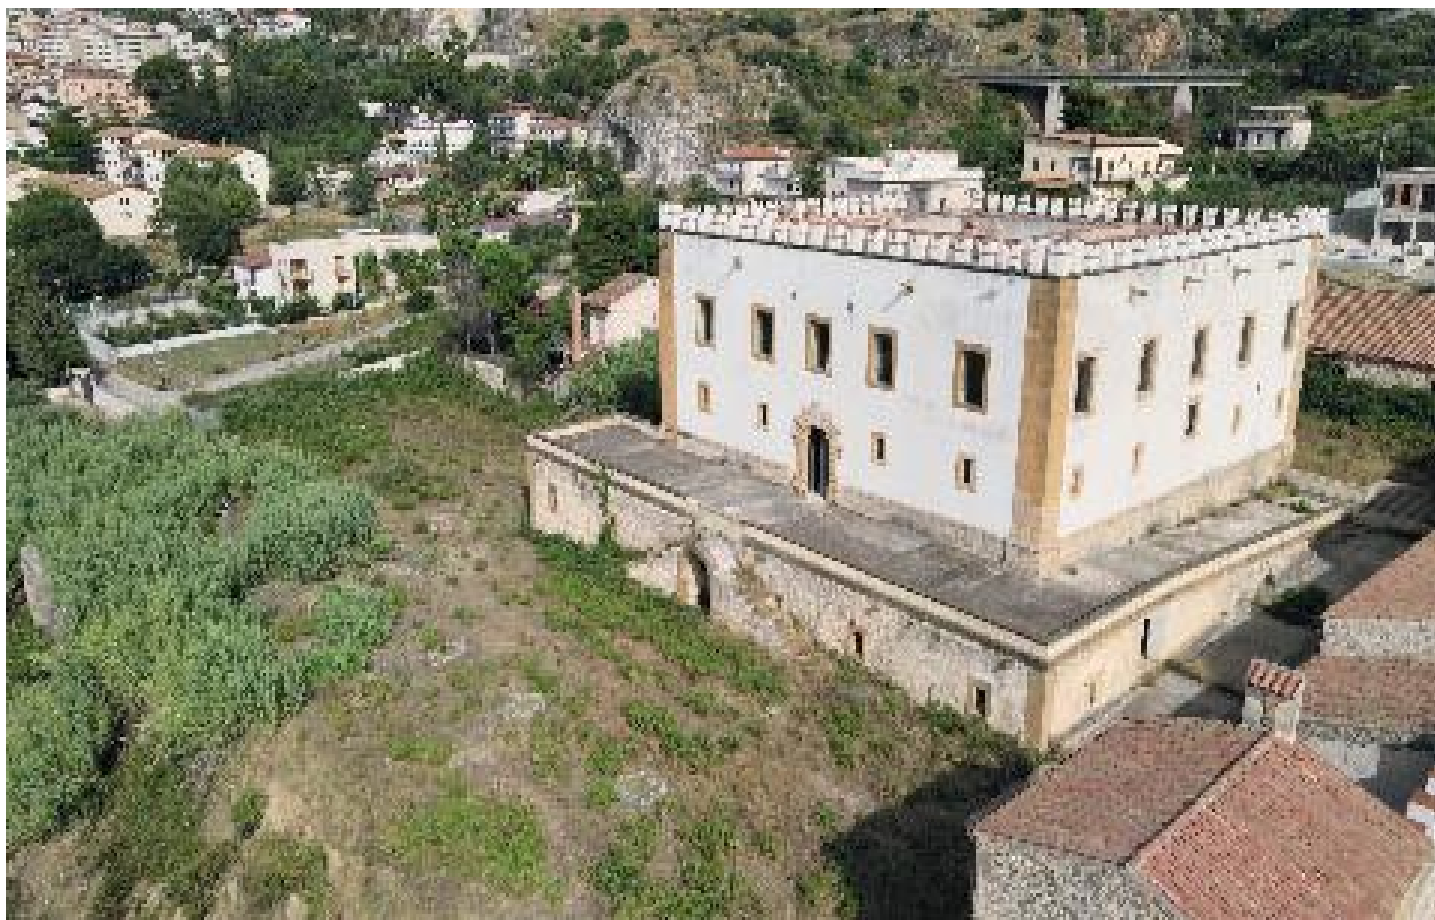
Fig. 1 - Il lato nord-orientale del Palazzo Ram (ripresa col drone di Paolo Russo)

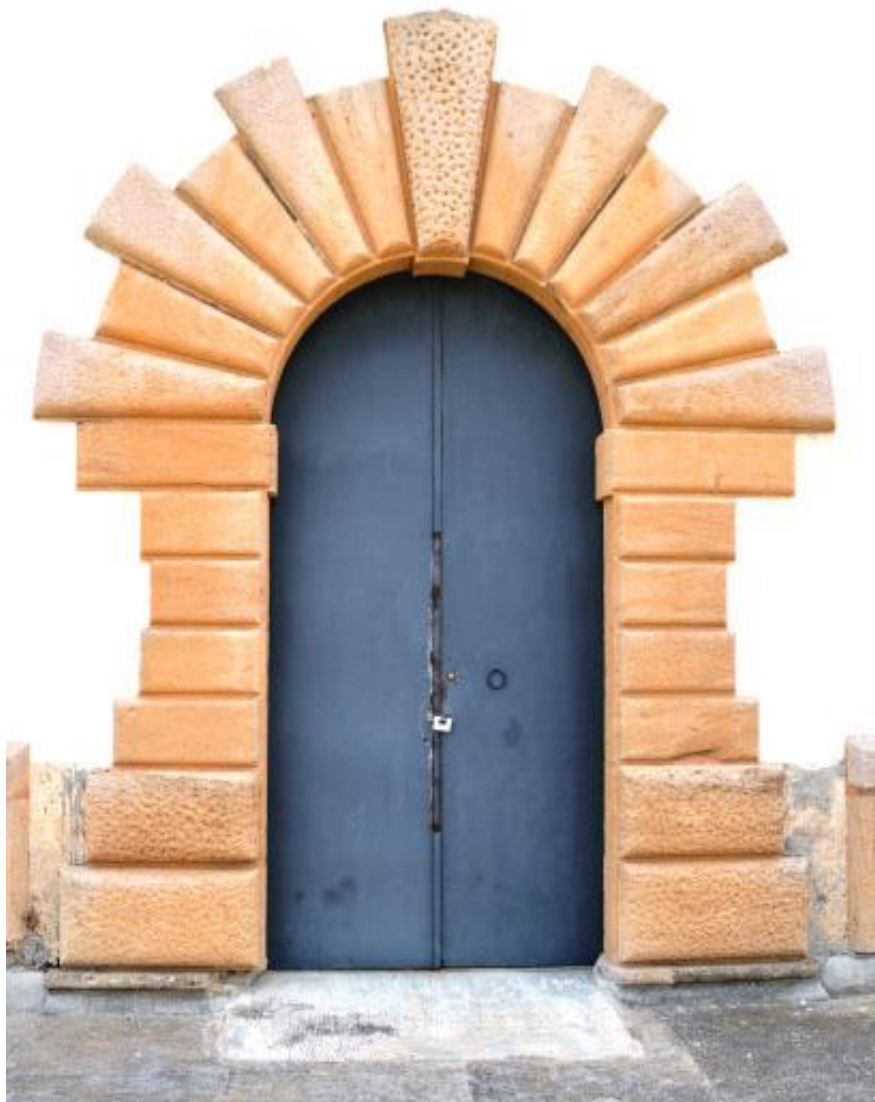
Fig. 5 - Il portale d'ingresso del Palazzo, realizzato da Vito Marotta in pietra dura de i Margi
