Quaderno n. 11

Partinico e i suoi monumenti:
fenomenologia dell'ignoranza e dell'assurdo

LA REAL CANTINA BORBONICA

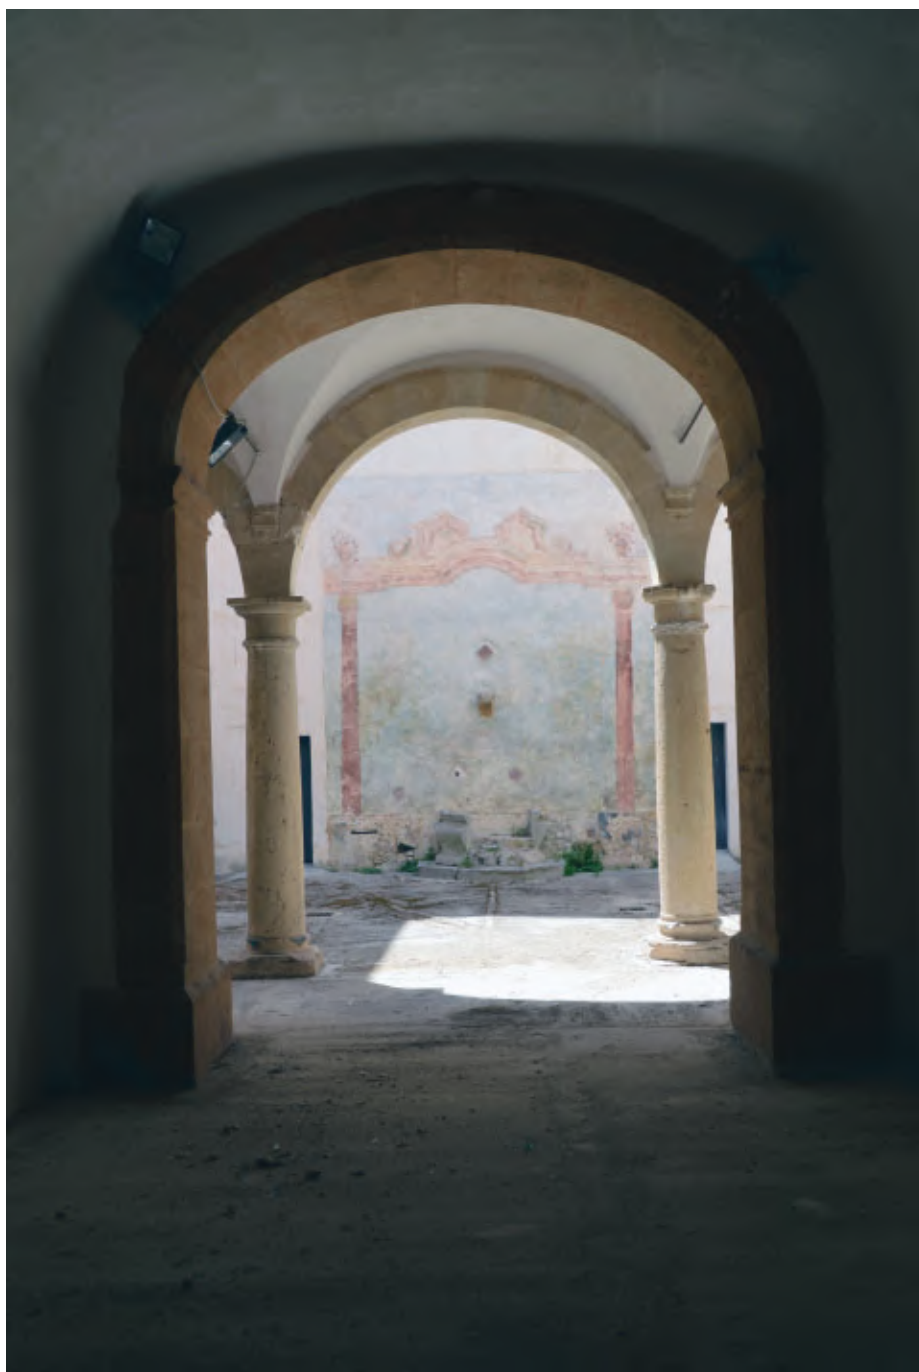
Fig. 6 - L'allineamento degli elementi architettonici che creano la profondità prospettica

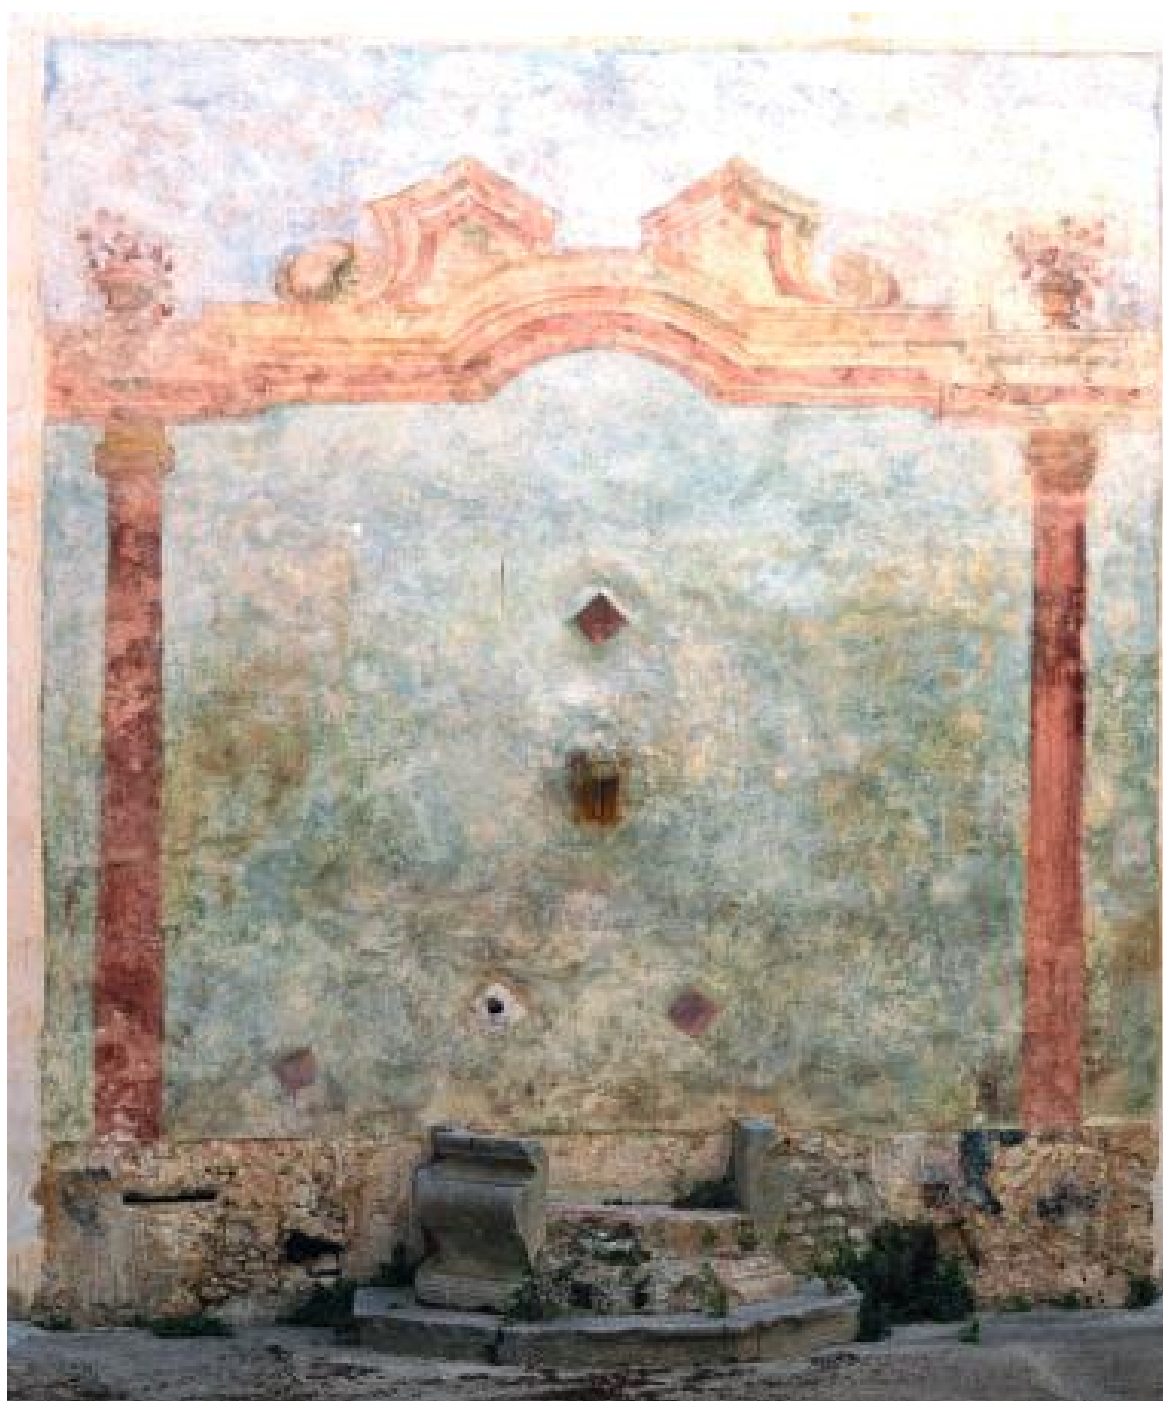
Fig. 7 - La fontana con l'affresco sullo sfondo

no unico e rivoluzionario il Palazzo Ram occorre ricordare l'impianto idrico ed il sistema di riscaldamento. L'impianto idrico era stato organizzato con una presa a monte dell'acqua della sorgente Argentina ed una canalizzazione sotterranea che consentiva all'acqua, mediante un sistema a sifone, di raggiungere il piano nobile. Grazie alle condutture sotterranee, l'acqua affluiva costante sia al piano terra, con i punti di approvvigionamento ed utilizzo della fontana e della cucina, sia al primo piano dove l'acqua sgorgava da una seconda fontana e, secondo il restauratore, nelle latrine.

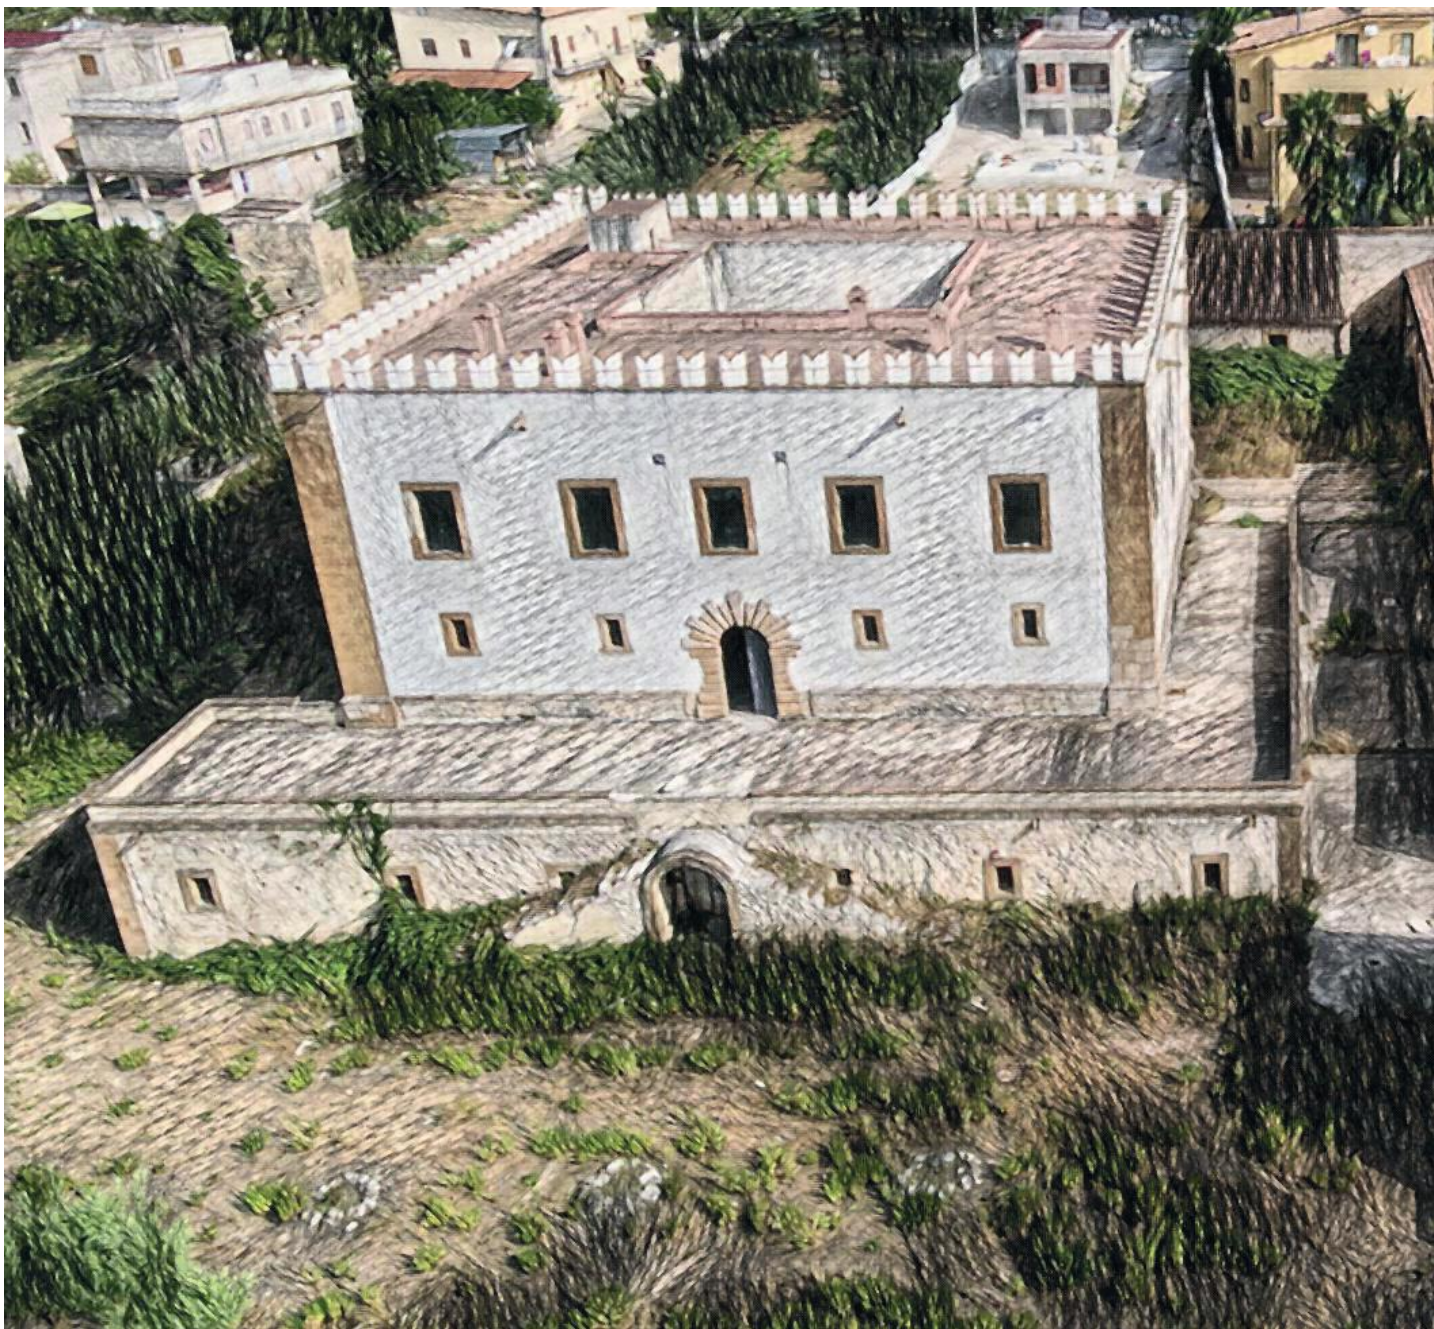
Fig. 11 - La trasformazione del sistema di accesso con la momentanea abolizione delle due rampe di scale e la creazione dello scivolo di accesso laterale (foto di Paolo Russo)

Chi entra all'interno dell'area murata del Palazzo Ram può facilmente notare l'abbandono delle rampe nelle stesse condizioni di degrado precedenti al restauro e la loro sostituzione con lo scivolo, come percorso d'accesso. Alla richiesta del perché si è abbandonato l'antico percorso, l'architetto Savarese ha risposto che era stata sbagliata la quota della volta che univa le due rampe di scale e che, pertanto non era più possibile mettere in collegamento il ballatoio, che avrebbe dovuto essere realizzato al di sopra

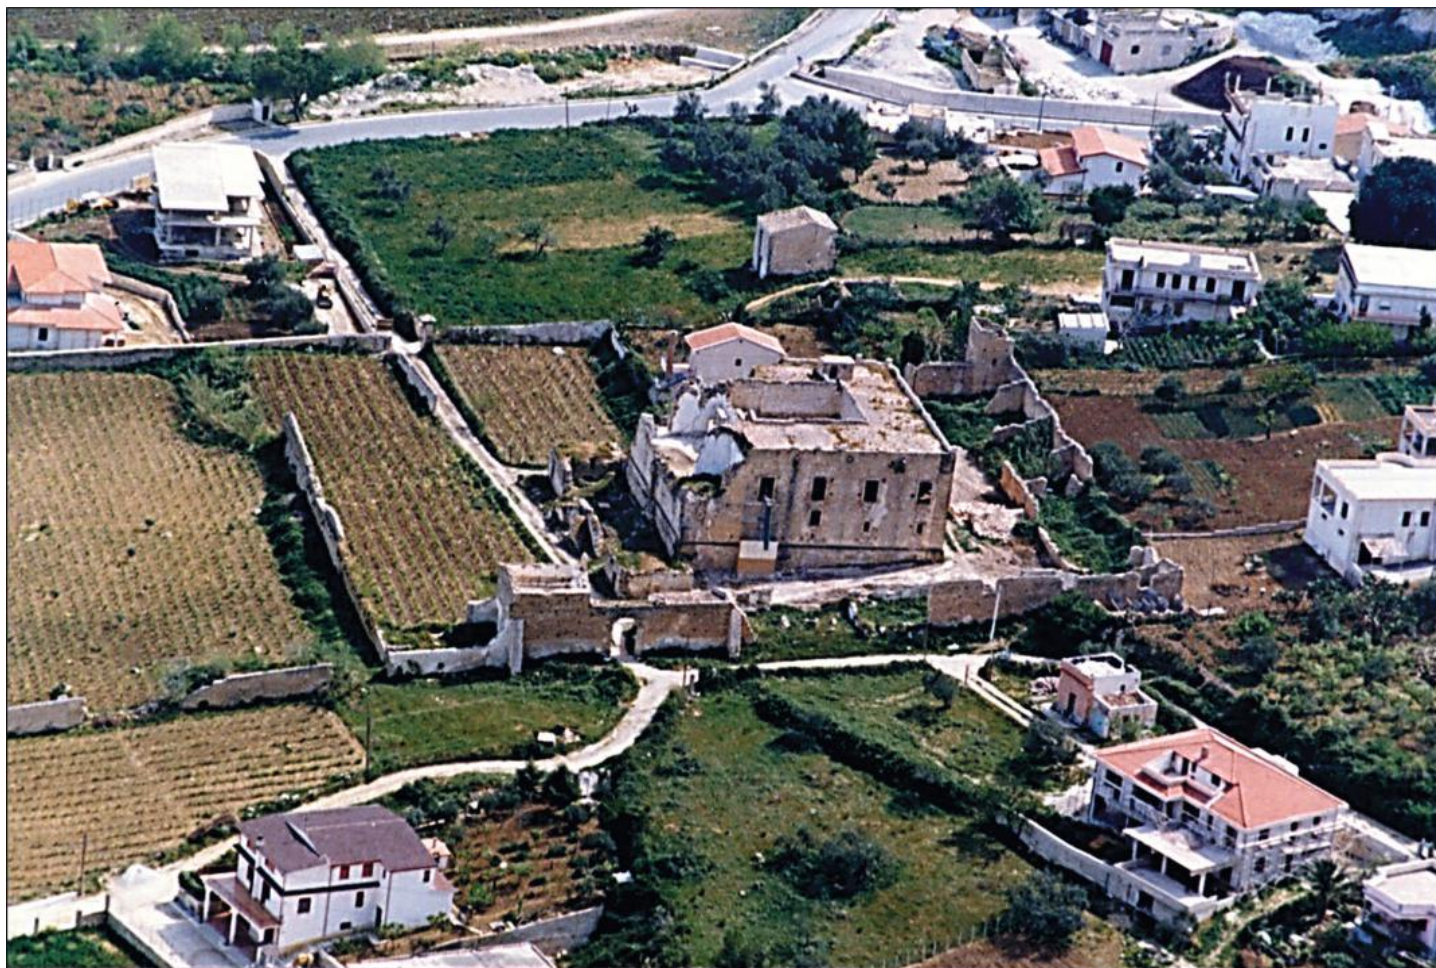
Fig. 18 - Palazzo Ram ripreso dal monte Cesarò nella fase iniziale del restauro. La foto mostra che la piattaforma antistante al Palazzo era isolata e che non esisteva alcuno scivolo

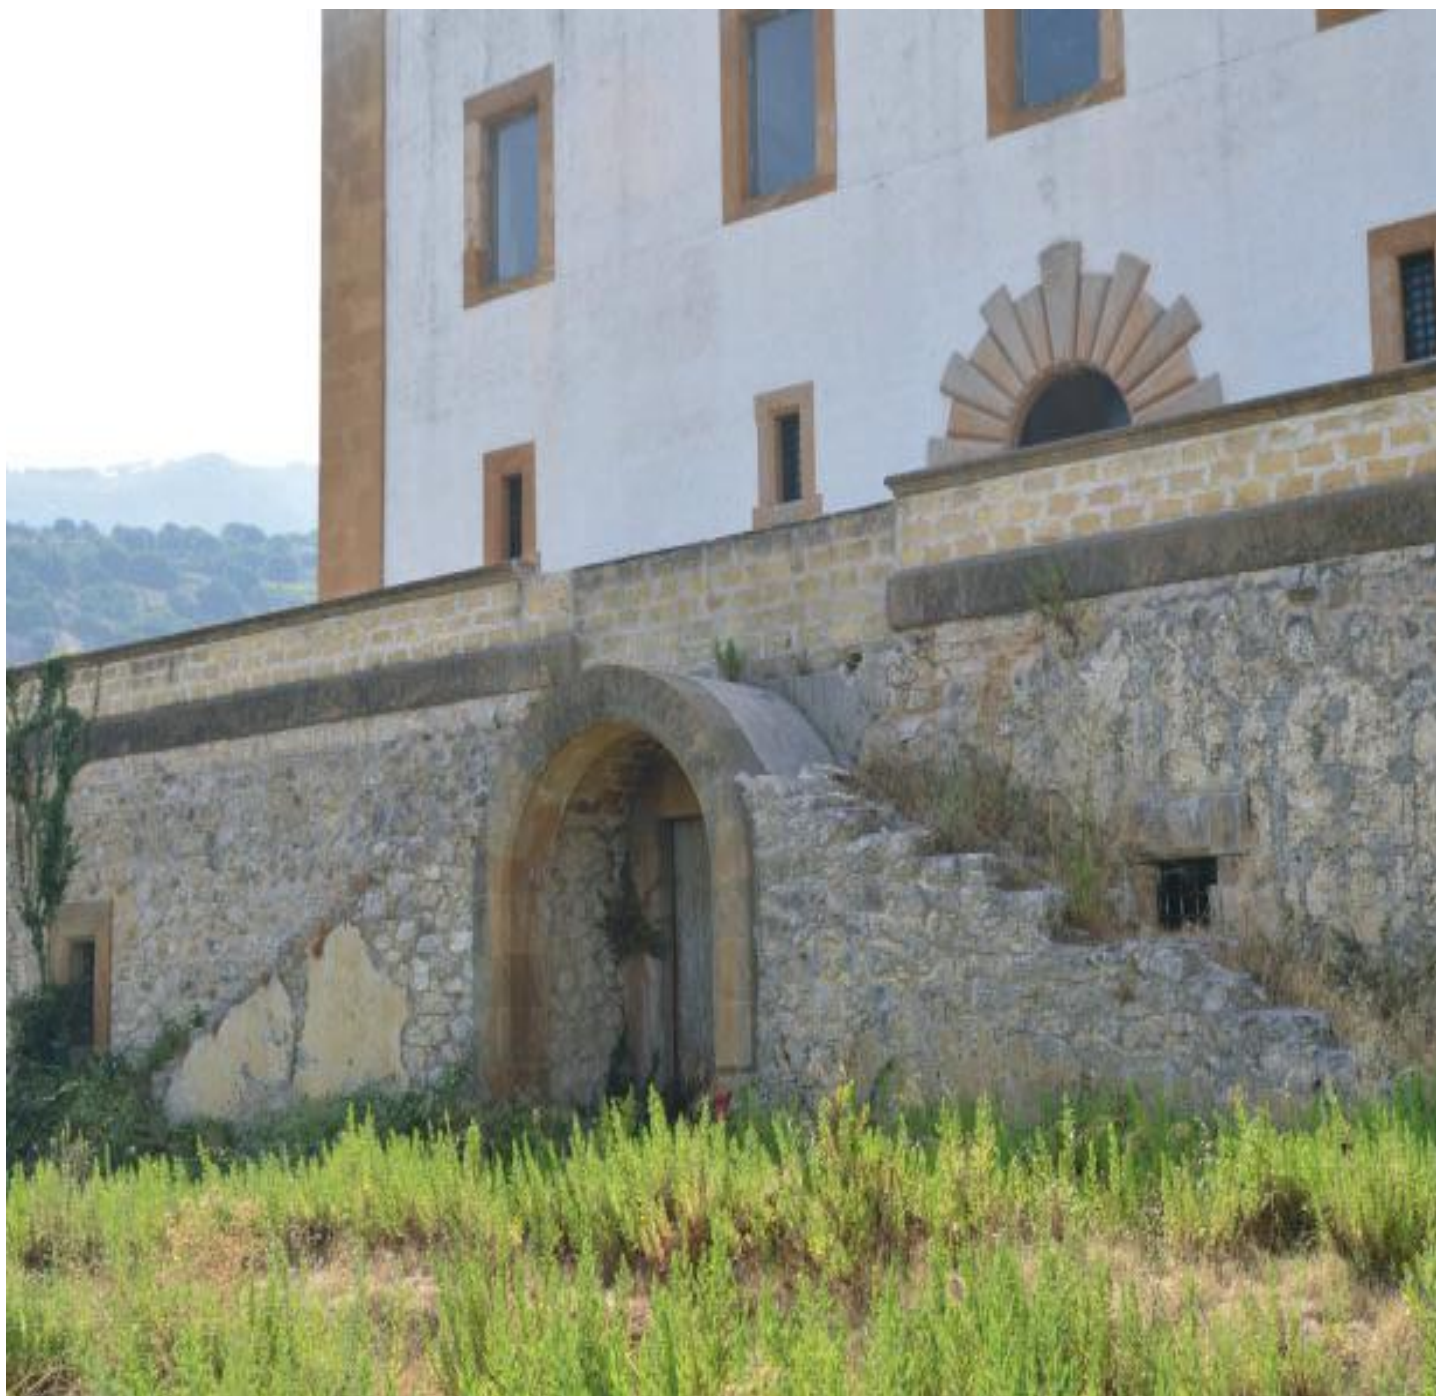
Fig. 19 - Parziale ricostruzione delle rempe di scale che dovrebbero permettere di accedere alla piattaforma antistante al Palazzo

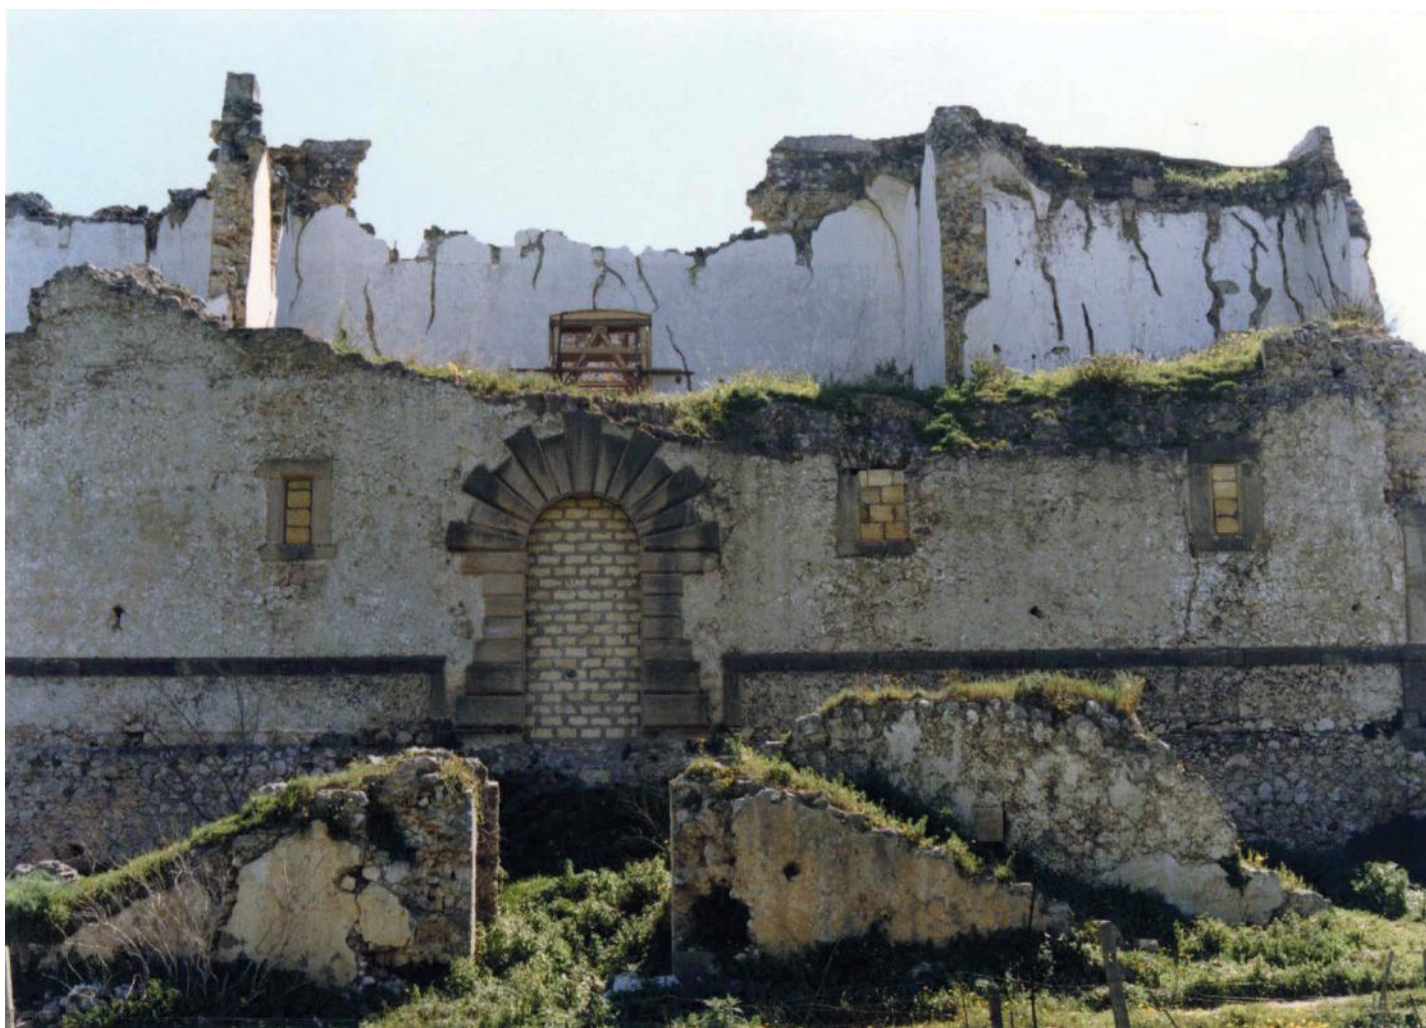
Fig. 20 - Le condizioni in cui si trovava il Palazzo prima del restauro

Appare evidente che le condizioni dell'edificio, al momento dell'intervento di restauro, richiedevano semplicemente di rimetterlo in piedi, cercando di rispettarne quanto più possibile le caratteristiche originali e, visto che occorreva ricostruire le parti crollate, si è ritenuto di poter apportare delle modifiche per rendere l'edificio idoneo a nuove forme di

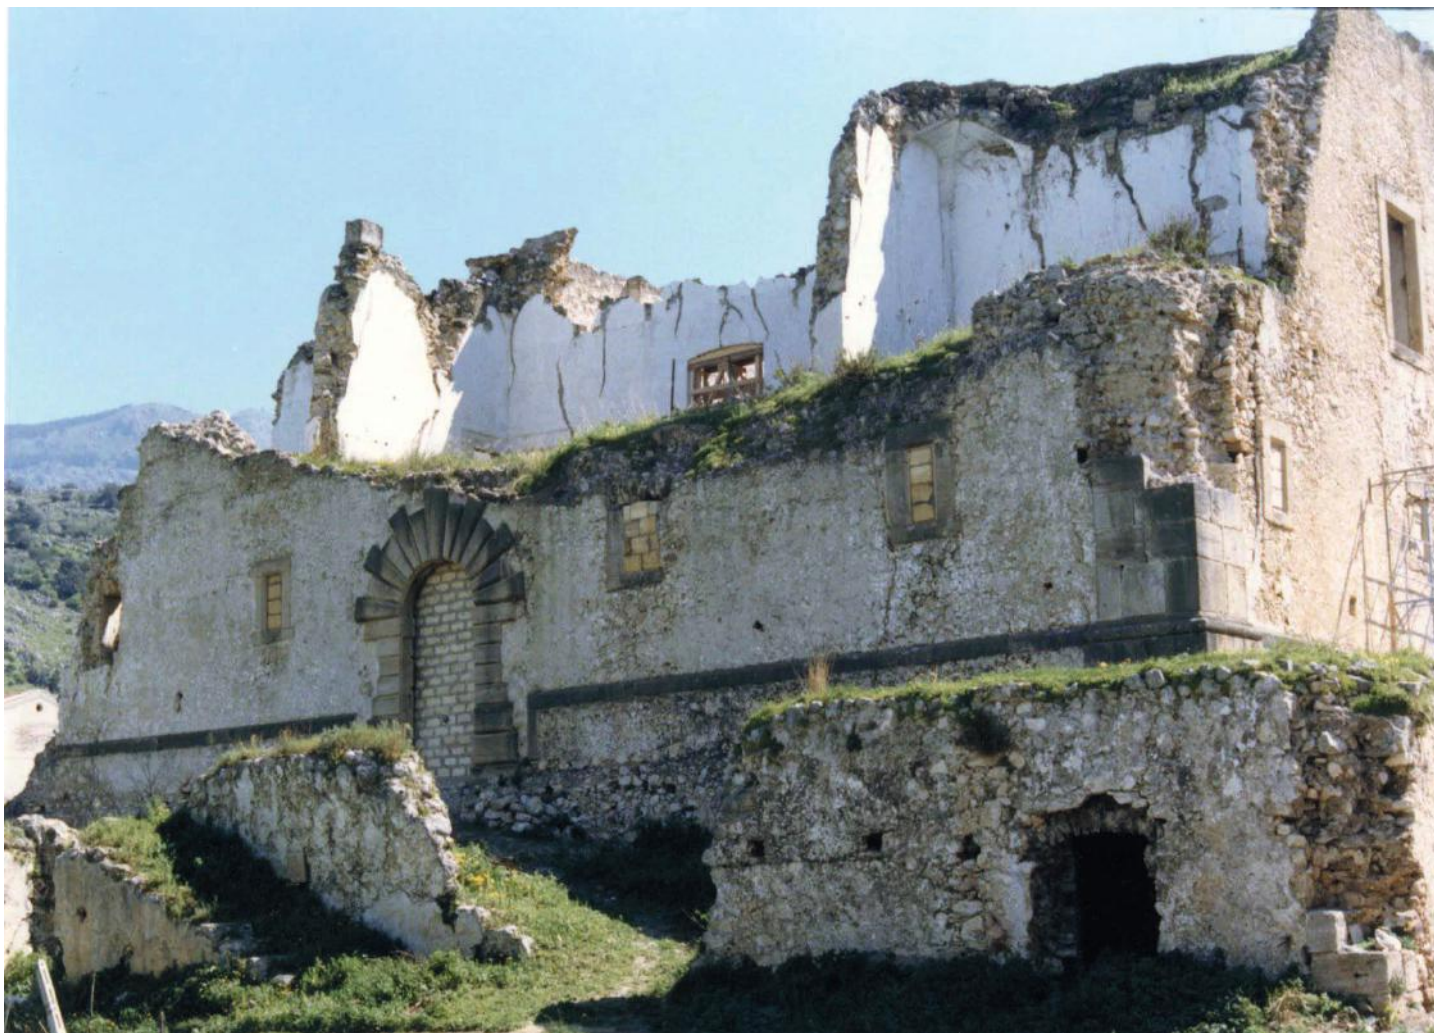
Fig.21 - Lo stato del Palazzo prima del restauro consente di vedere che si accedeva per mezzo della porticina esistente sul fronte destro e che non esistevano le finestre feritoie che si vedono oggi

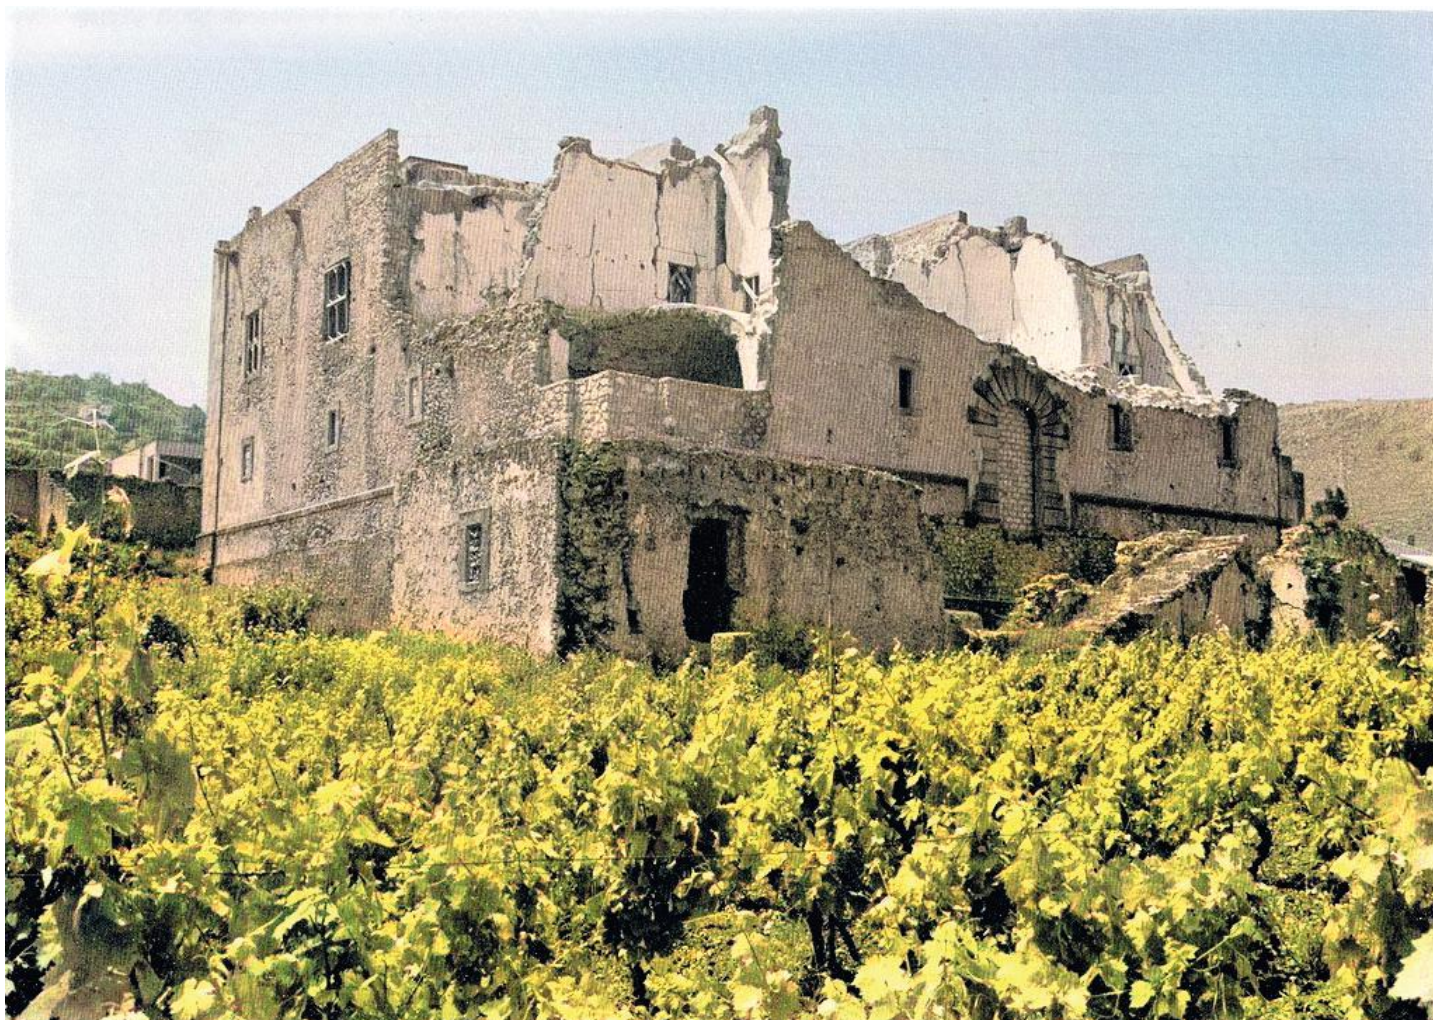
Fig.22 - Lo stato del Palazzo prima del restauro visto da est

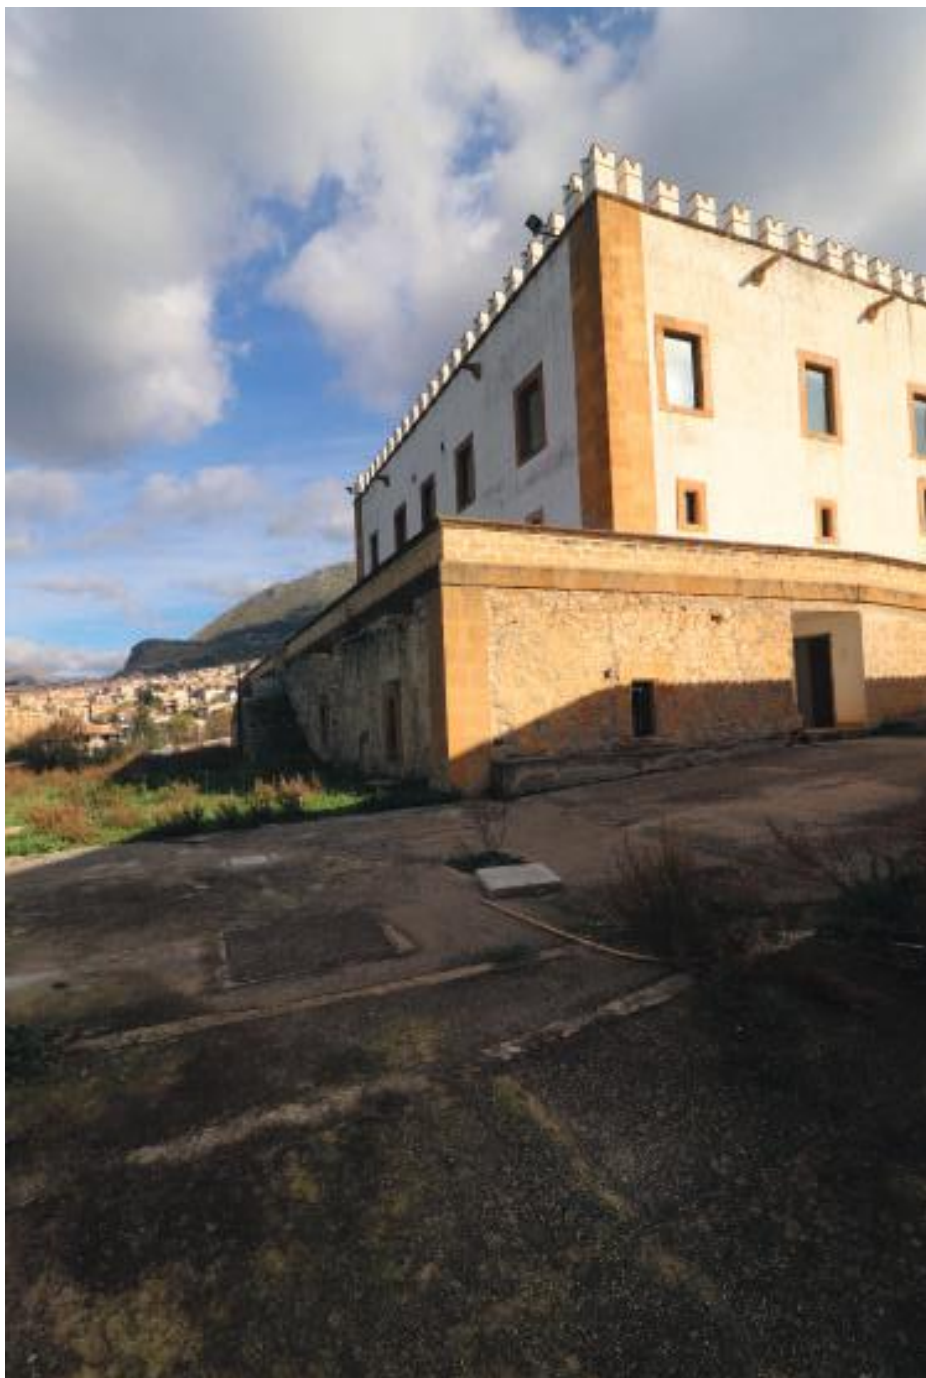
Fig. 23 - L'angolo occidentale del Palazzo con l'accesso al bunker e ai servizi

fondamentalmente funzione difensiva. Inoltre, la piattaforma faceva da copertura ad un bunker in cui c'erano due sole finestre, quelle aperte sulle rampe di scale per creare i primi ostacoli o colpire alle gambe gli eventuali indesiderati assalitori.

La natura prettamente difensiva e di sicurezza del bunker è provata dall'ampio cunicolo sotterraneo che portava alla cucina e che consentiva, quindi, come avveniva nelle tante torri del territorio, una via di fuga diversa dall'accesso noto e visibile a tutti. È perfino possibile che il bunker, nelle intenzioni del progettista, fosse l'un ultimo rifugio, qualora il Palazzo fosse stato violato da assalitori.

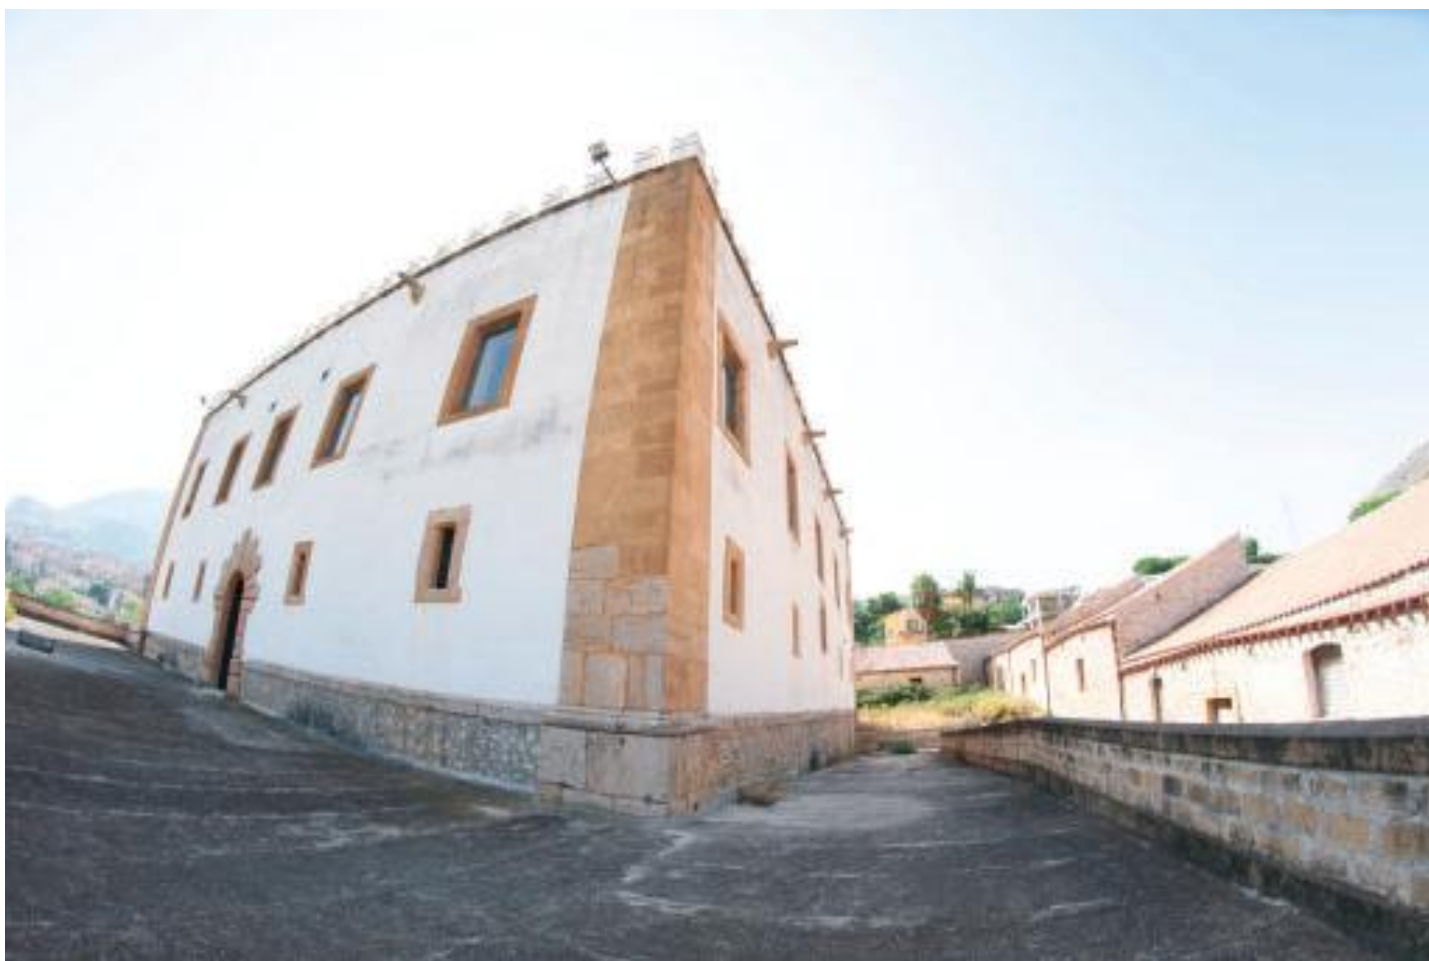
Fig. 24 - Lo scivolo che permette, oggi, di arrivare all'ingresso del Palazzo senza passare dalle due rampe di scale (Foto di Paolo Russo)

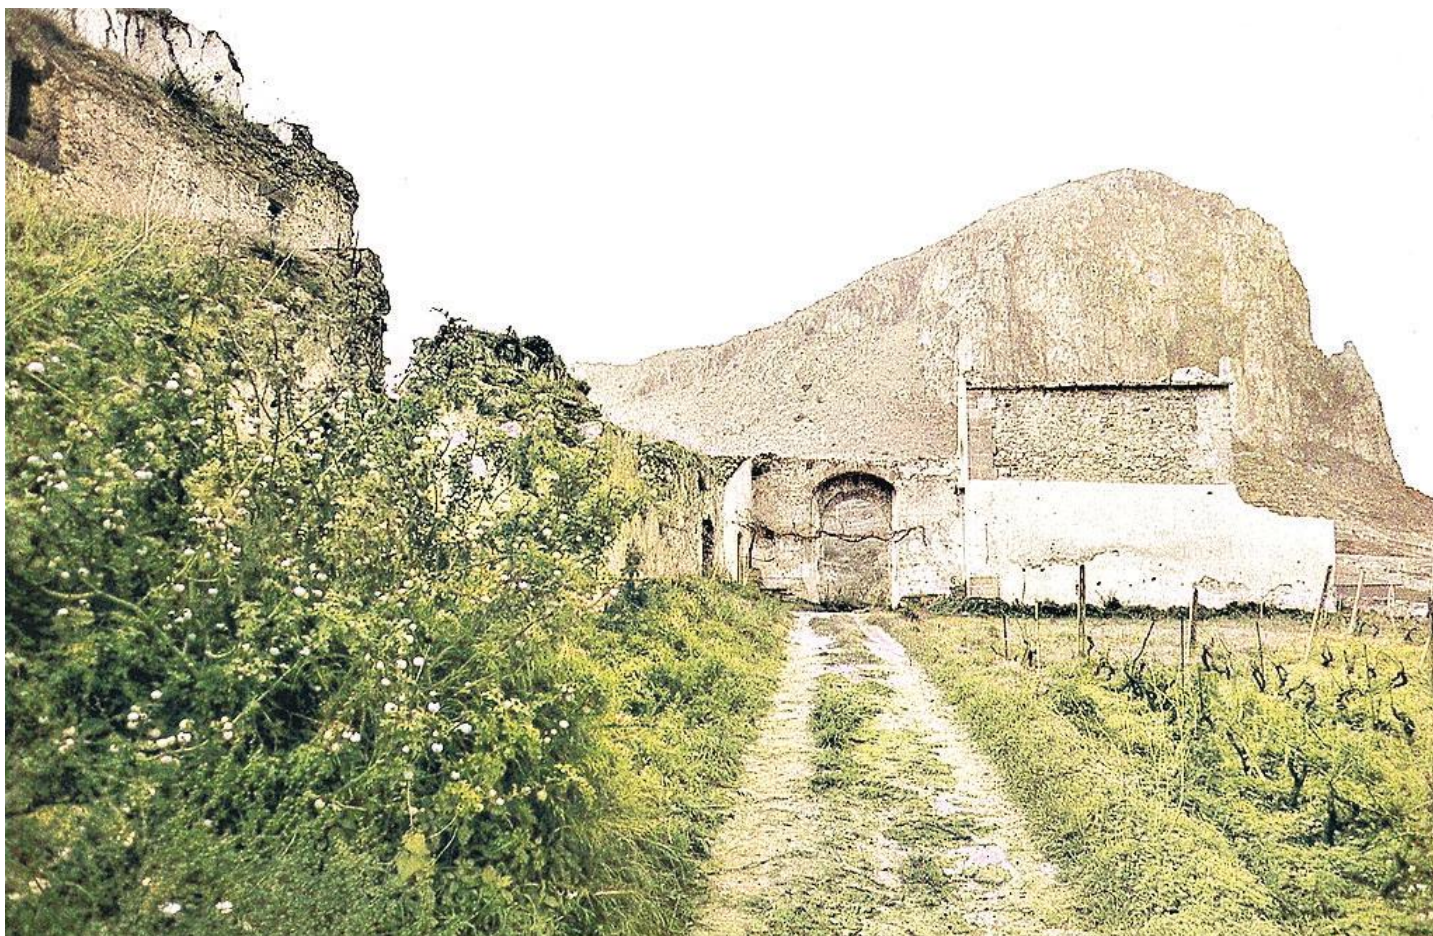
Fig. 26 - Il Palazzo Ram: l'ingresso occidentale prima del restauro (foto Toti Vescovo)

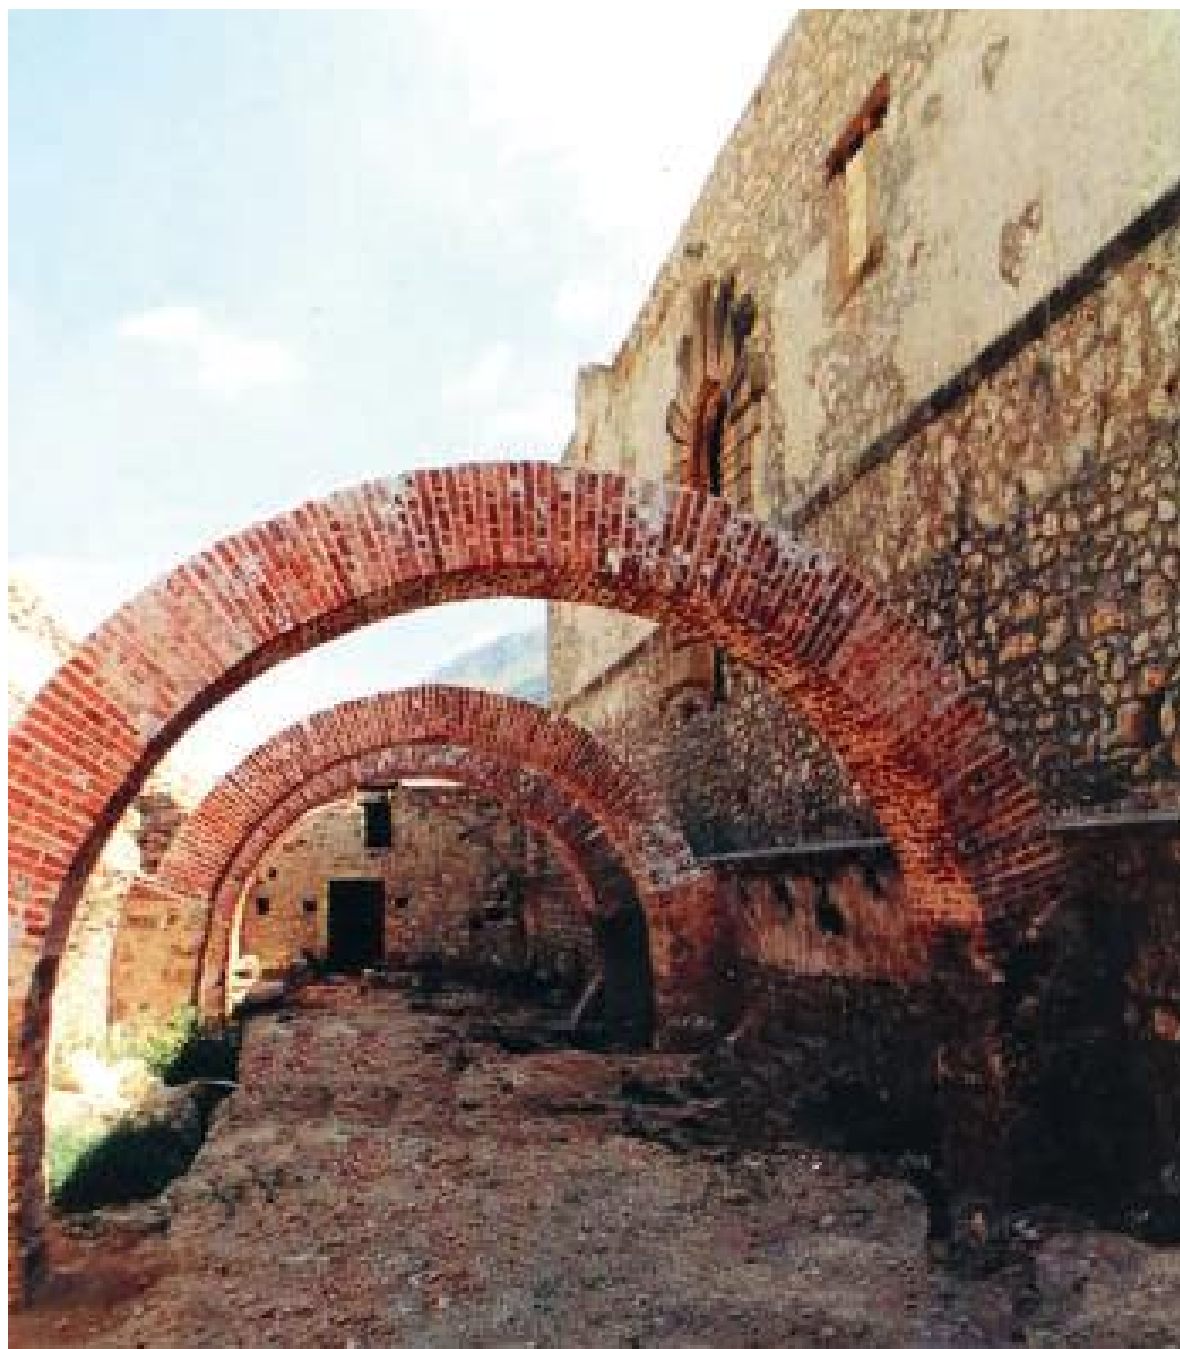
Fig. 27 - Il Palazzo Ram: la foto mostra che erano state rimosse le macerie del crollo della piattaforma e il rifacimento degli archi sostituendo la pietra de i Margi con il cotto

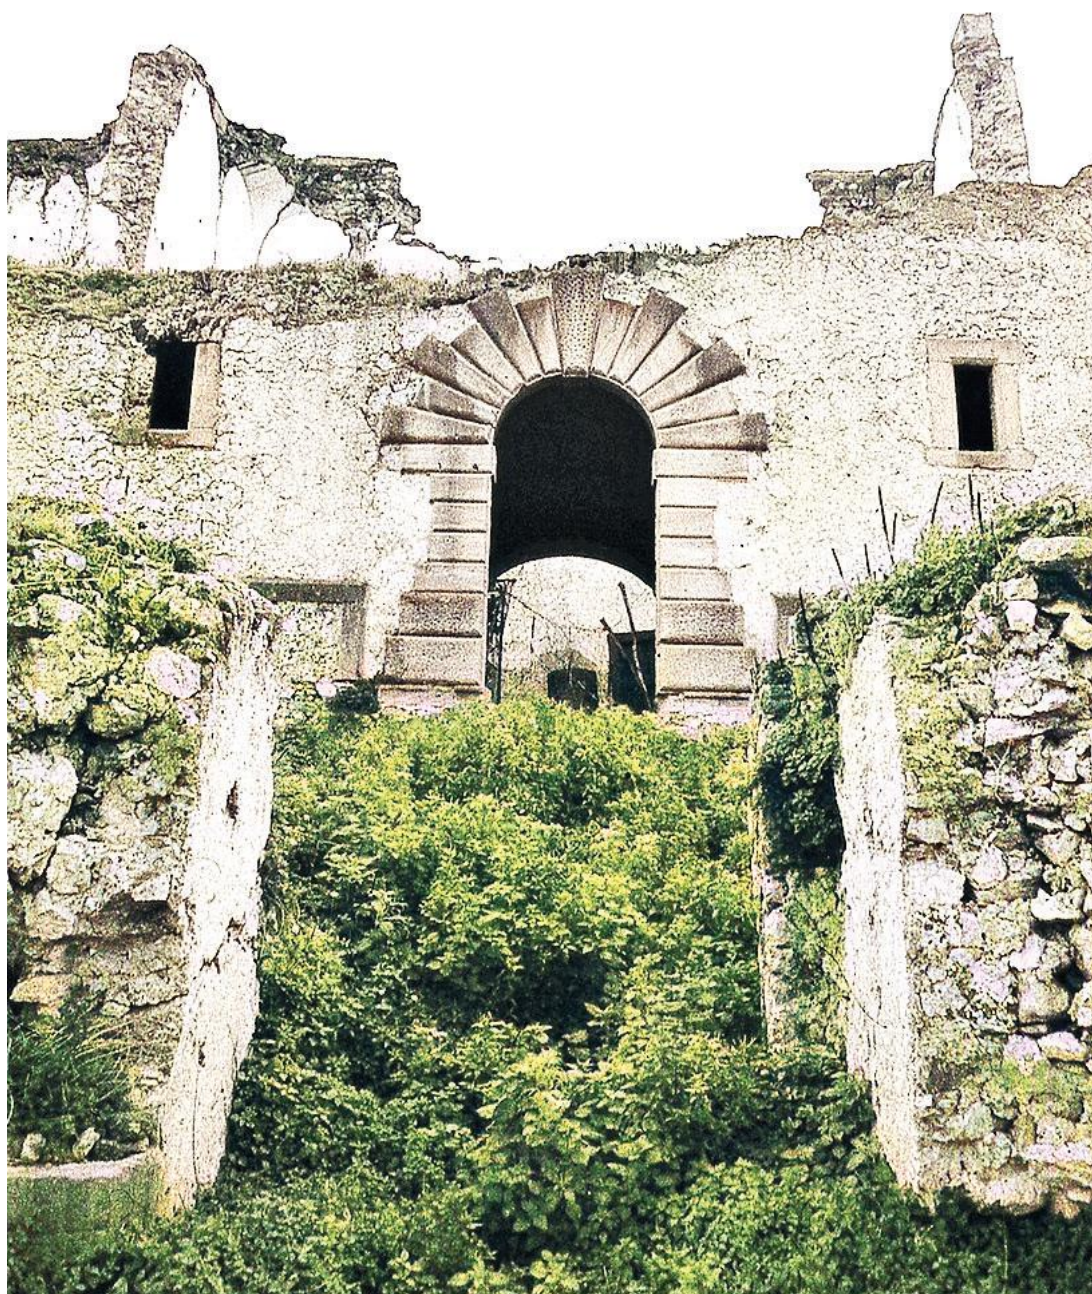
Fig. 28 - Il Palazzo Ram: le condizioni di degrado dopo il crollo del sistema di accesso. La foto mostra che la porta d'ingresso al palazzo era posta su un piano sopraelevato (foto Toti Vescovo)

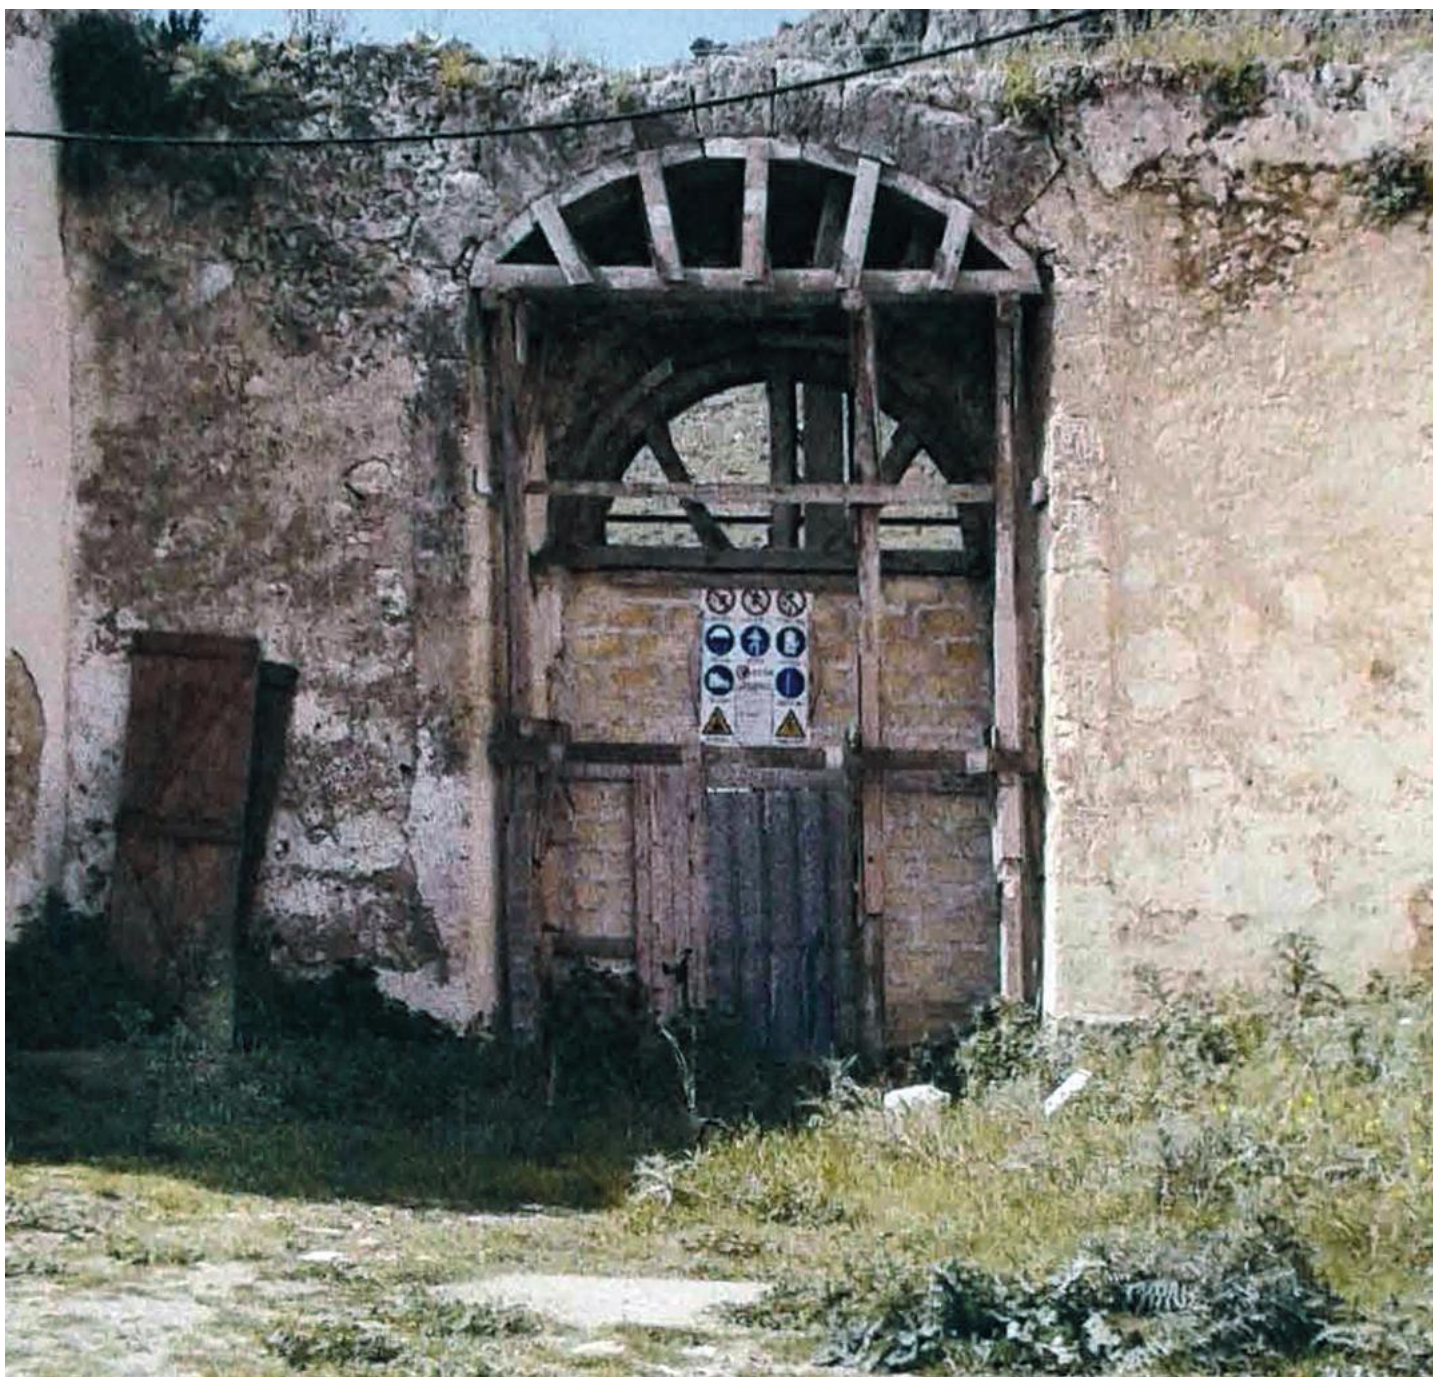
Fig. 30 - Palazzo Ram: il portone d'ingresso, prima del restauro
