Quaderno n. 11

Partinico e i suoi monumenti:
fenomenologia dell'ignoranza e dell'assurdo

LA REAL CANTINA BORBONICA

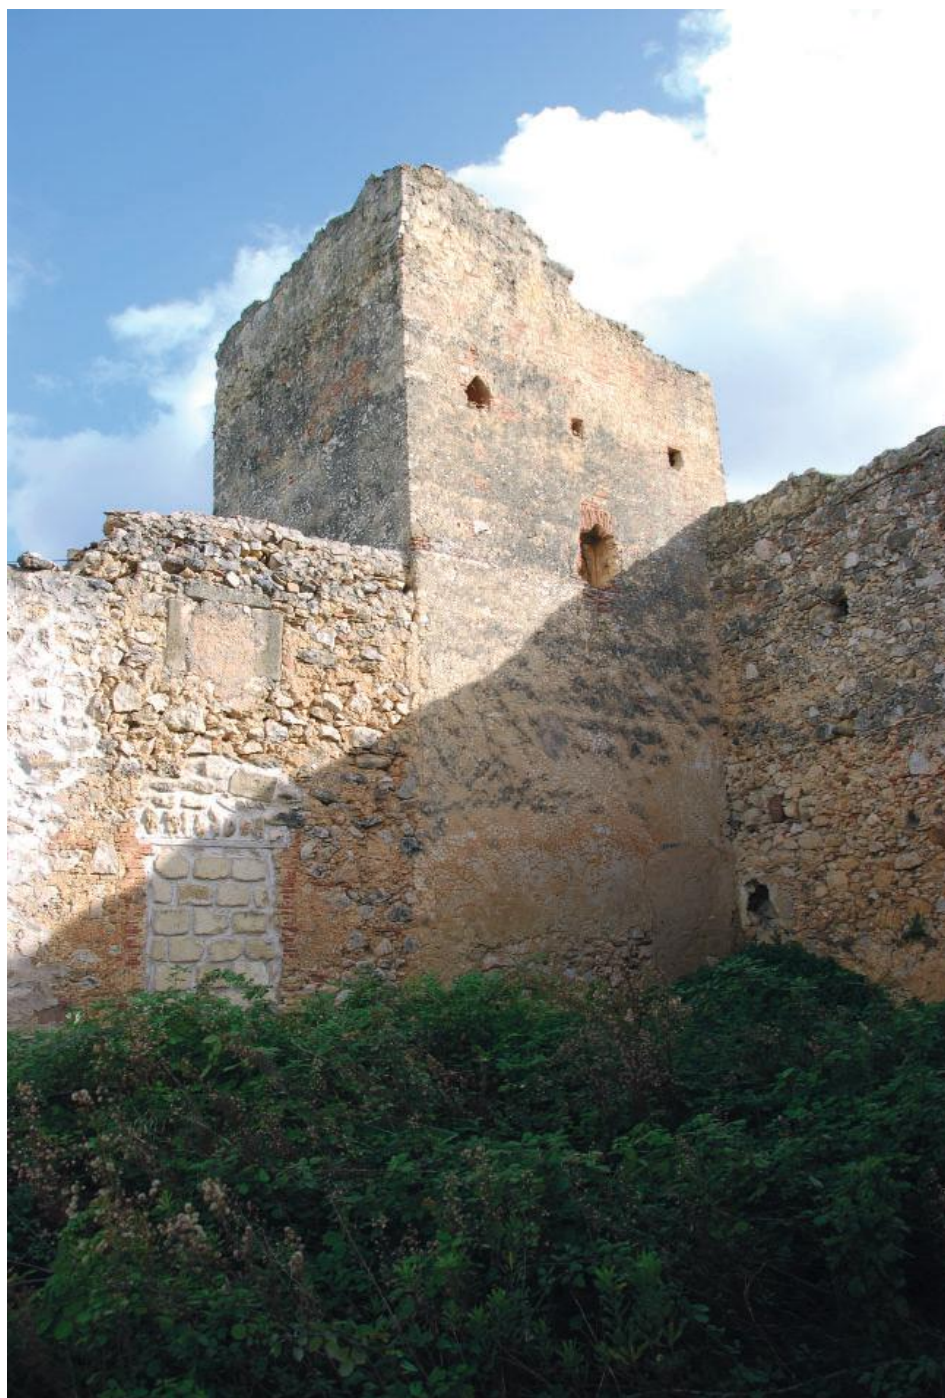
Fig. 30 - Torre preesistente appartenuta a Buttafuoco
