Quaderno XII

Piazza Duomo di Partinico e le sue trasformazioni

A cura di Leonardo D'Asaro e Marcello Cammarata

IL RIFACIMENTO DELLA PAVIMENTAZIONE DELLA PIAZZA

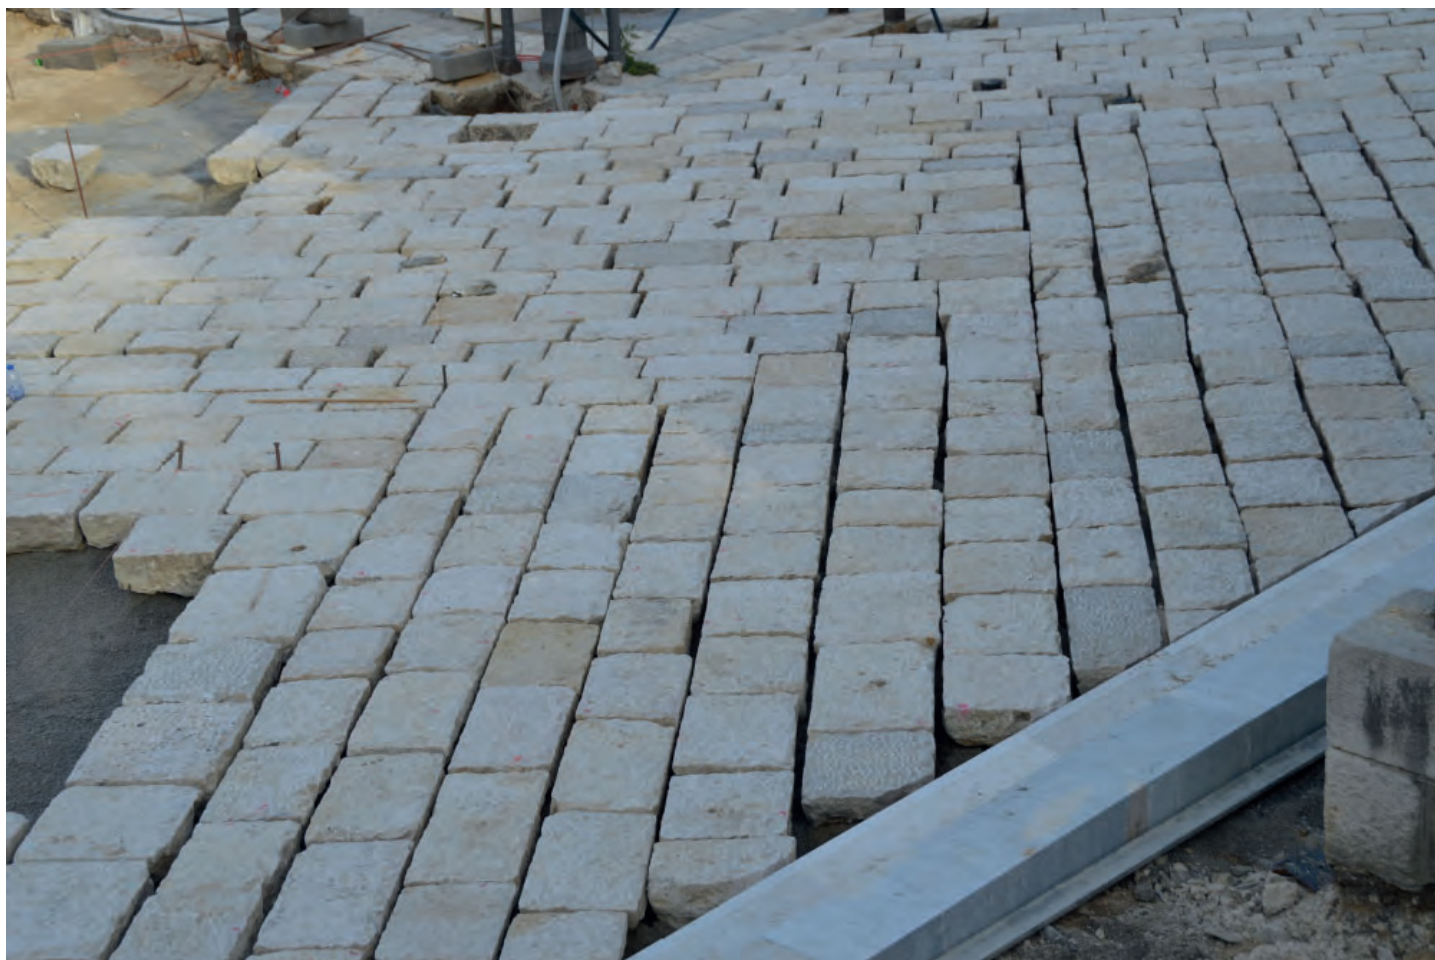
Dopo la posa di alcune centinaia di metri quadrati di basole, il risultato era inguardabile e di pessimo gusto: l'accostamento delle basole, a causa delle larghezze diverse, aveva determinato allineamenti

Fig. 9 - Il nuovo basolato posto in opera nel 2022. La foto documenta l'accostamento di basole che, a causa delle larghezze diverse, non permettono di ottenere un allineamento uniforme. Questa configurazione rende necessaria la realizzazione di una fuga di dimensioni variabili, determinando un ordito pavimentale di dubbio gusto estetico e notevoli difficoltà deambulatorie, soprattutto per i disabili.

disomogenei e di spessore variabile. Tale configurazione rende necessaria la realizzazione di una fuga di dimensioni variabili, determinando un ordito pavimentale “originale”, sui generis e di dubbio gusto estetico (figg. 9 e 10).

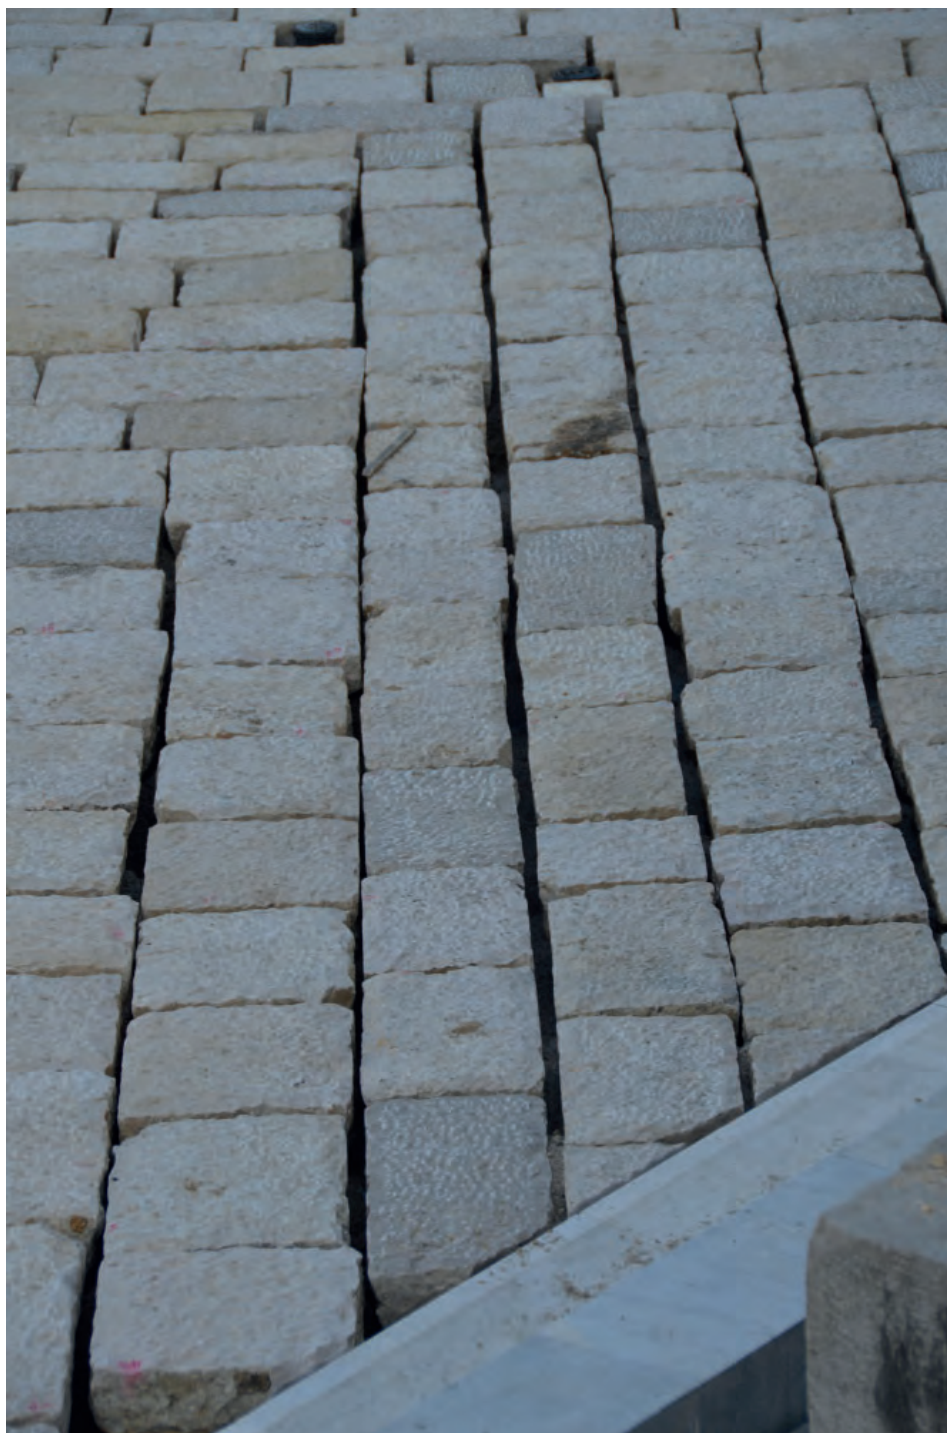
Fig. 10 -Il nuovo basolato posto in opera nel 2022. La foto documenta l'accostamento di basole che, a causa delle larghezze diverse, non permettono di ottenere un allineamento uniforme. Questa configurazione rende necessaria la realizzazione di una fuga di dimensioni variabili, determinando un ordito pavimentale di dubbio gusto estetico e notevoli difficoltà deambulatorie, soprattutto per i disabili.

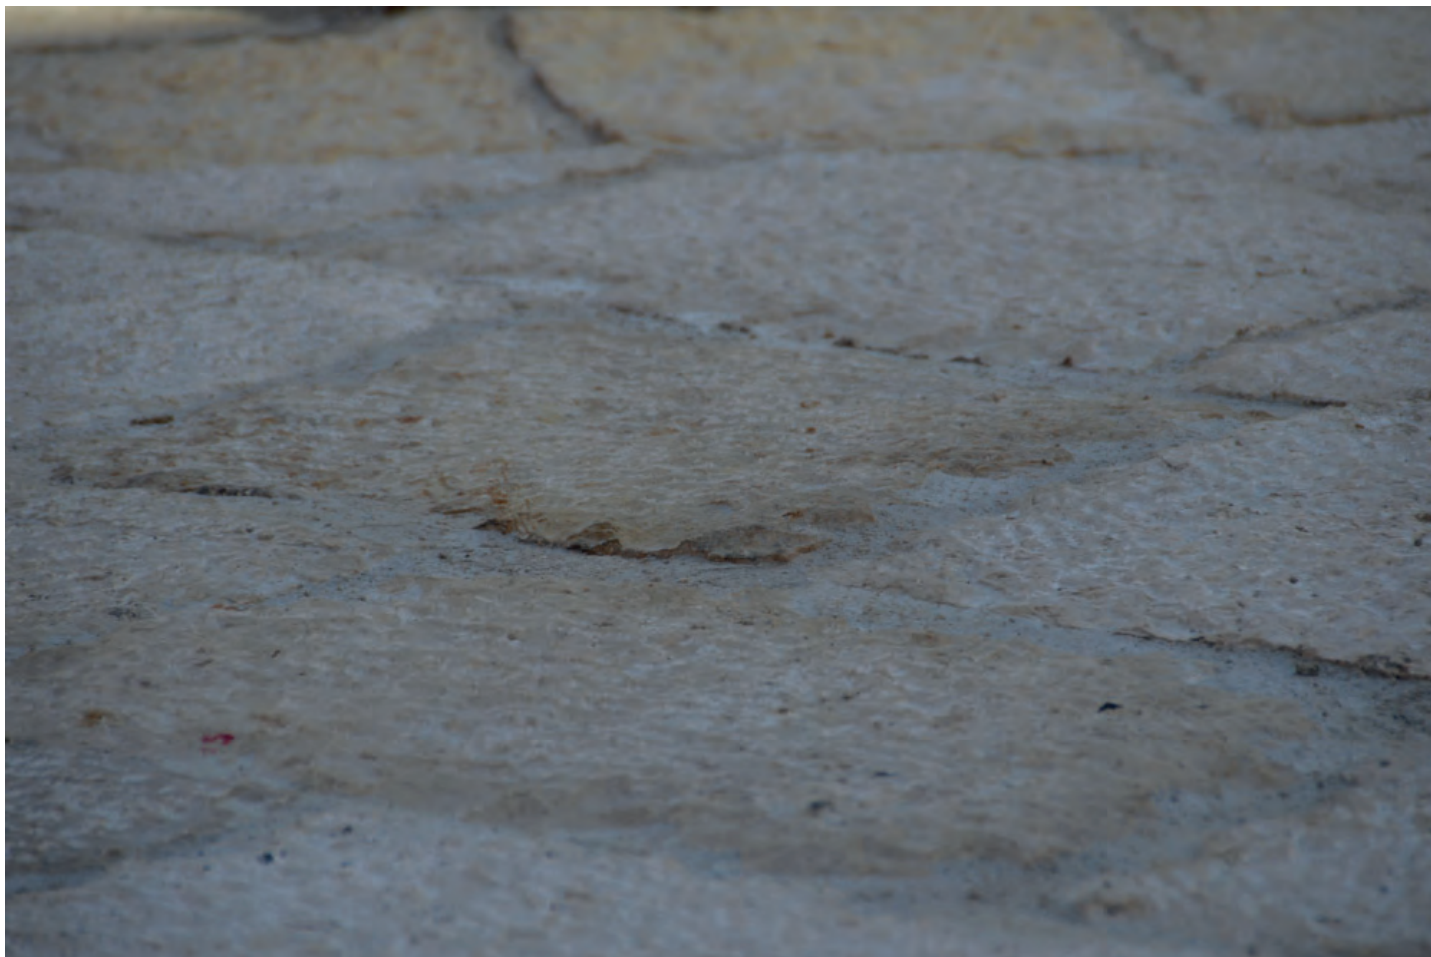
Fig. 11 - Foto del nuovo basolato che documenta la errata posa che genera superfici non complanari, spesso con spigoli e sporgenze, che rendono la superficie di dubbia funzionalità..

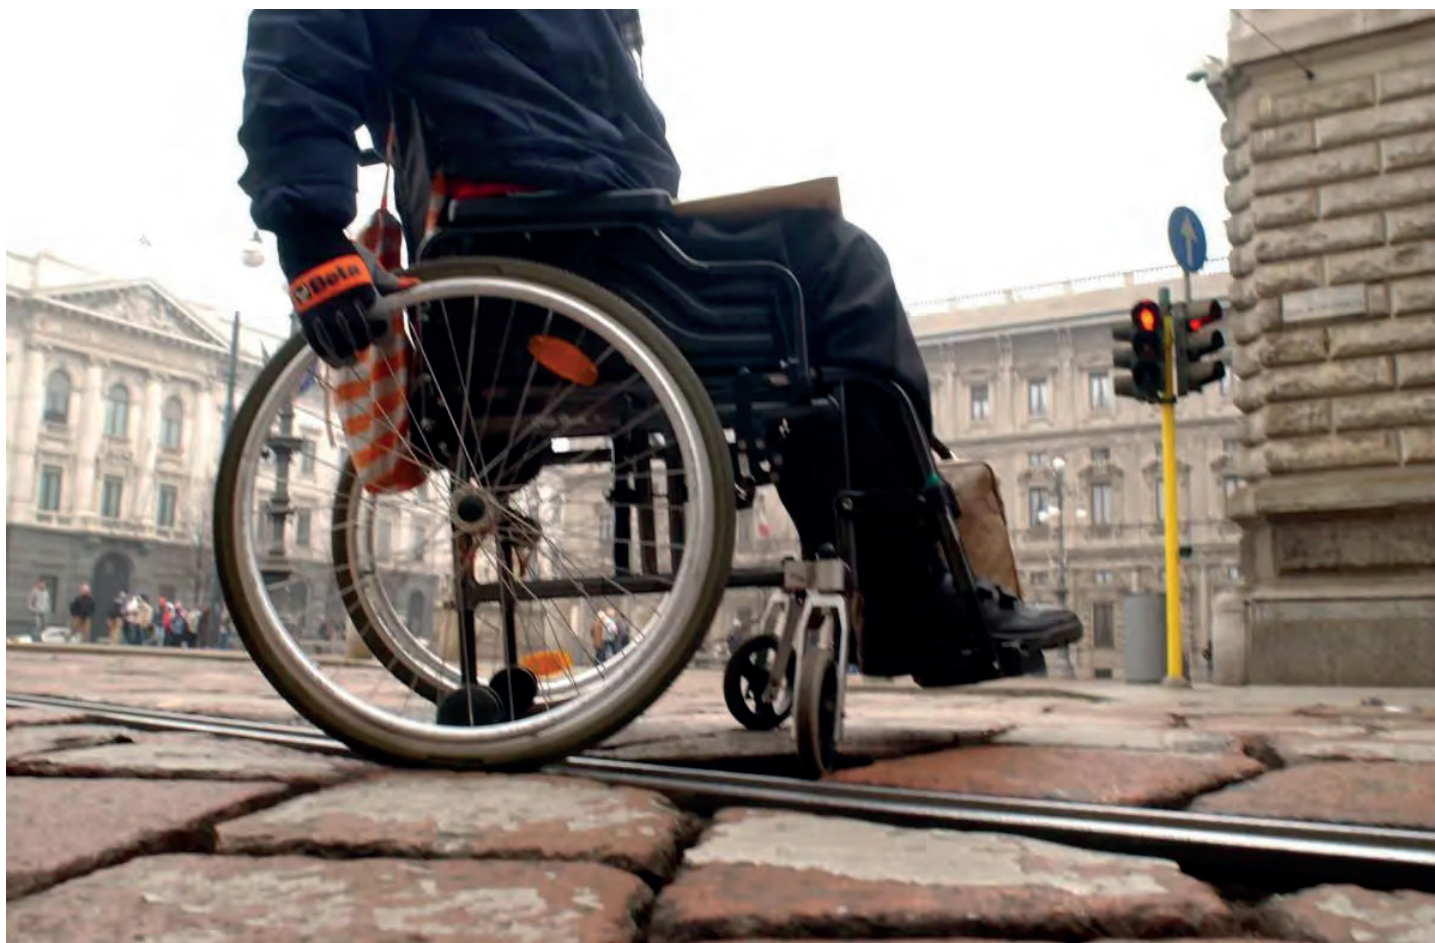
Fig. 12 - Il basolato di una piazza, realizzato senza considerare le norme sull'abbattimento delle barriere architettoniche, rappresenta di fatto un ostacolo alle disabilità.

nuova pavimentazione determinerà notevole disagio e difficoltà per i portatori di handicap che sono costretti a muoversi su sedie a rotelle o con carrozzine.

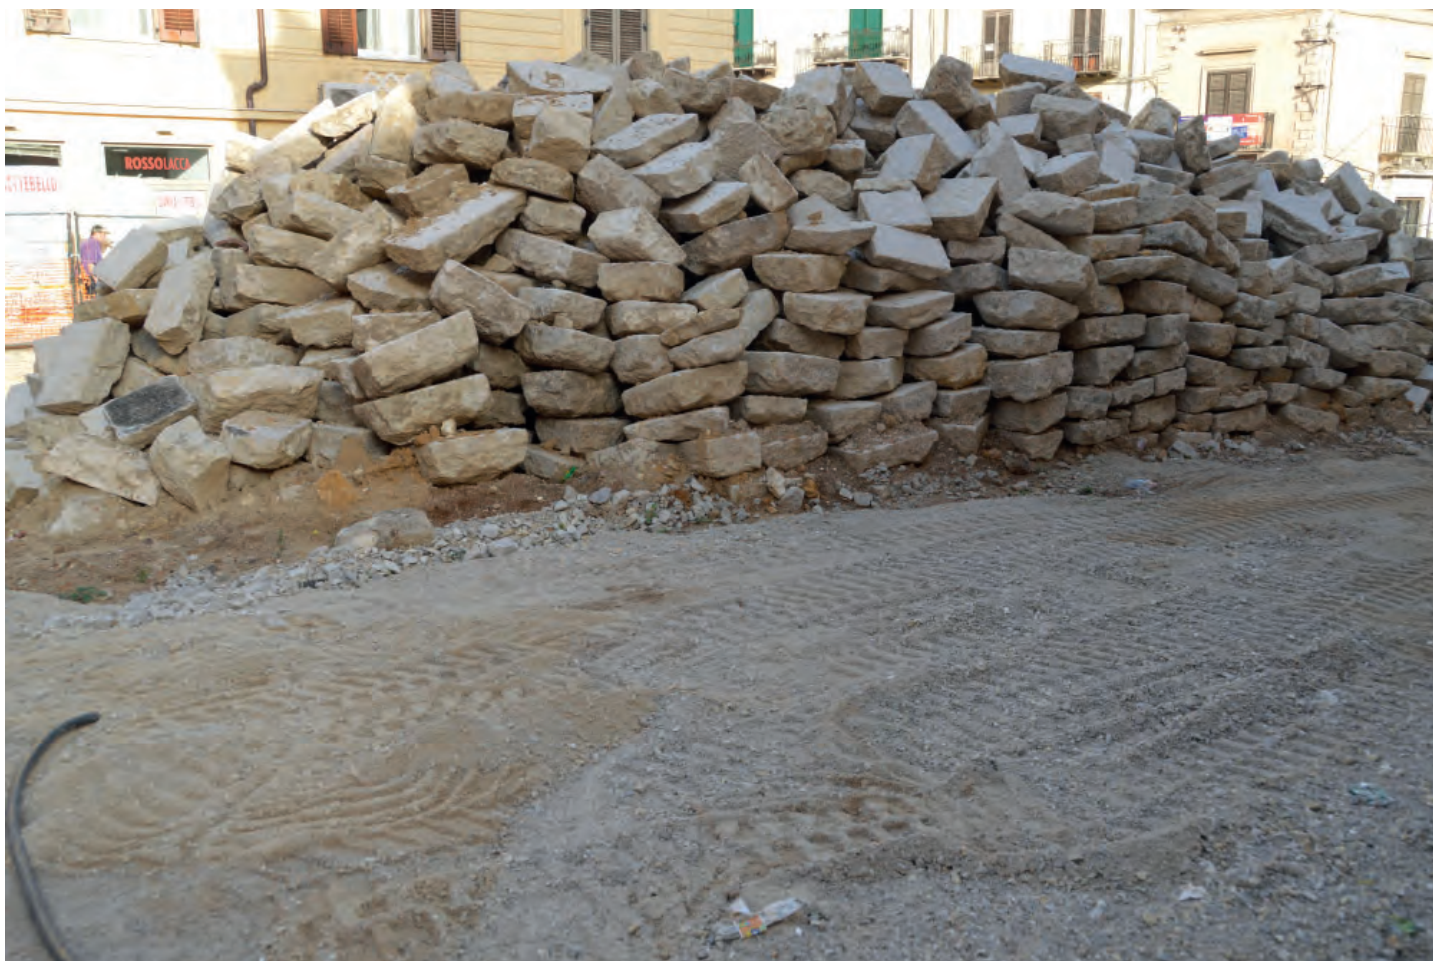
rimosse in base a periodiche necessità di spazio (fig. - 13).

Fig. 13 - I cumuli di basole accatastate alla rinfusa lasciano presupporre la mancata georeferenziazione di ciascuna basola, al fine della sua ricollocazione nella posizione storica di competenza, come riportato nei manuali di restauro.

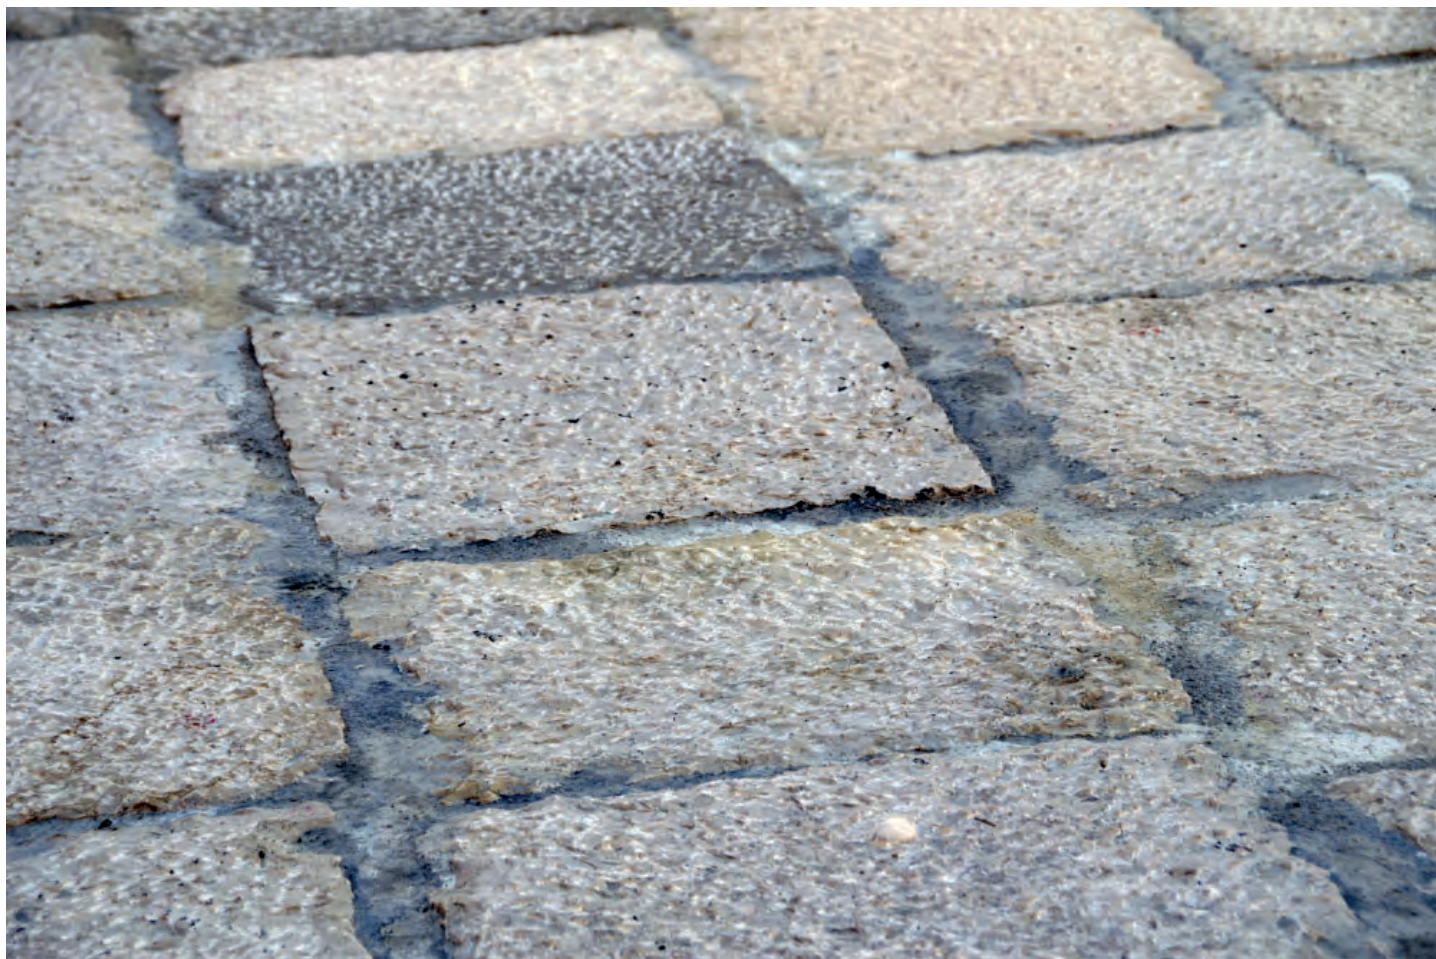
larghezze (qualche centimetro). Senza considerare che la posa in sequenza di basole di larghezza diversa determinavano linee zigzaganti e la necessità di creare uno spazio tra un allineamento e l'altro, che è stato riempito col cemento (fuga) (figg. - 14, 16 e altre).

Tale scelta compromette la possibilità di ottenere un tessuto pavimentale in aderenza e con allineamenti costanti e determina la necessità di uno spazio (fuga) che varia da due a quattro centimetri.

Fig. 14 - Foto del nuovo basolato che documenta la errata posa che genera superfici non complanari, spesso con spigoli e sporgenze, che rendono la superficie di dubbia funzionalità.

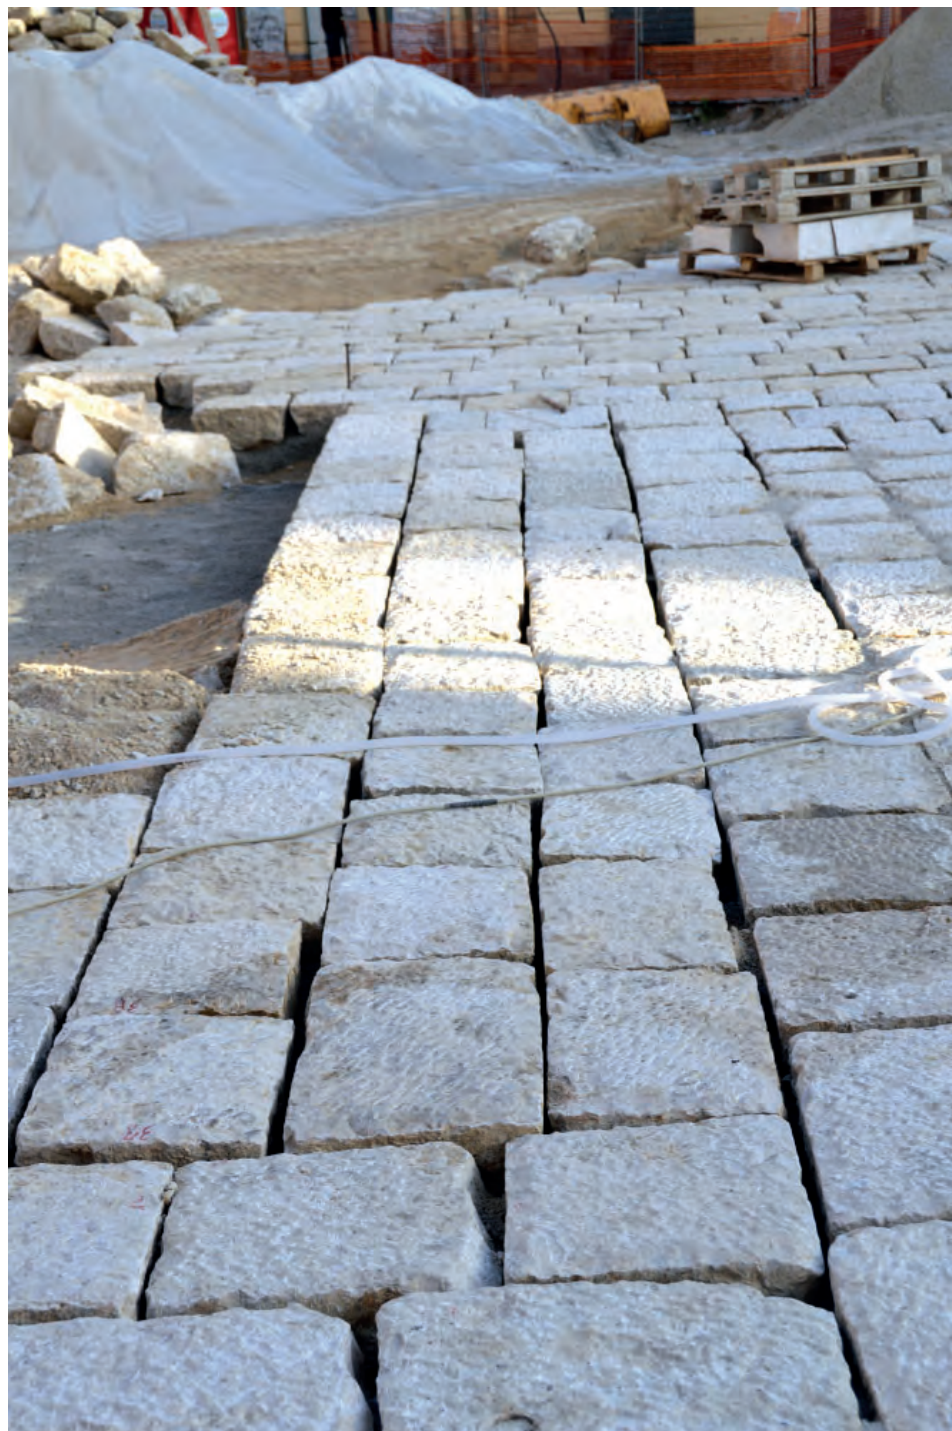
Fig. 16 - Foto del nuovo basolato durante la posa in opera, è evidente la mancanza di un unico allineamento delle basole, oltre che varie irregolarità tra i quali la larghezza variabile delle fughe, peraltro non previste del basolato originale.

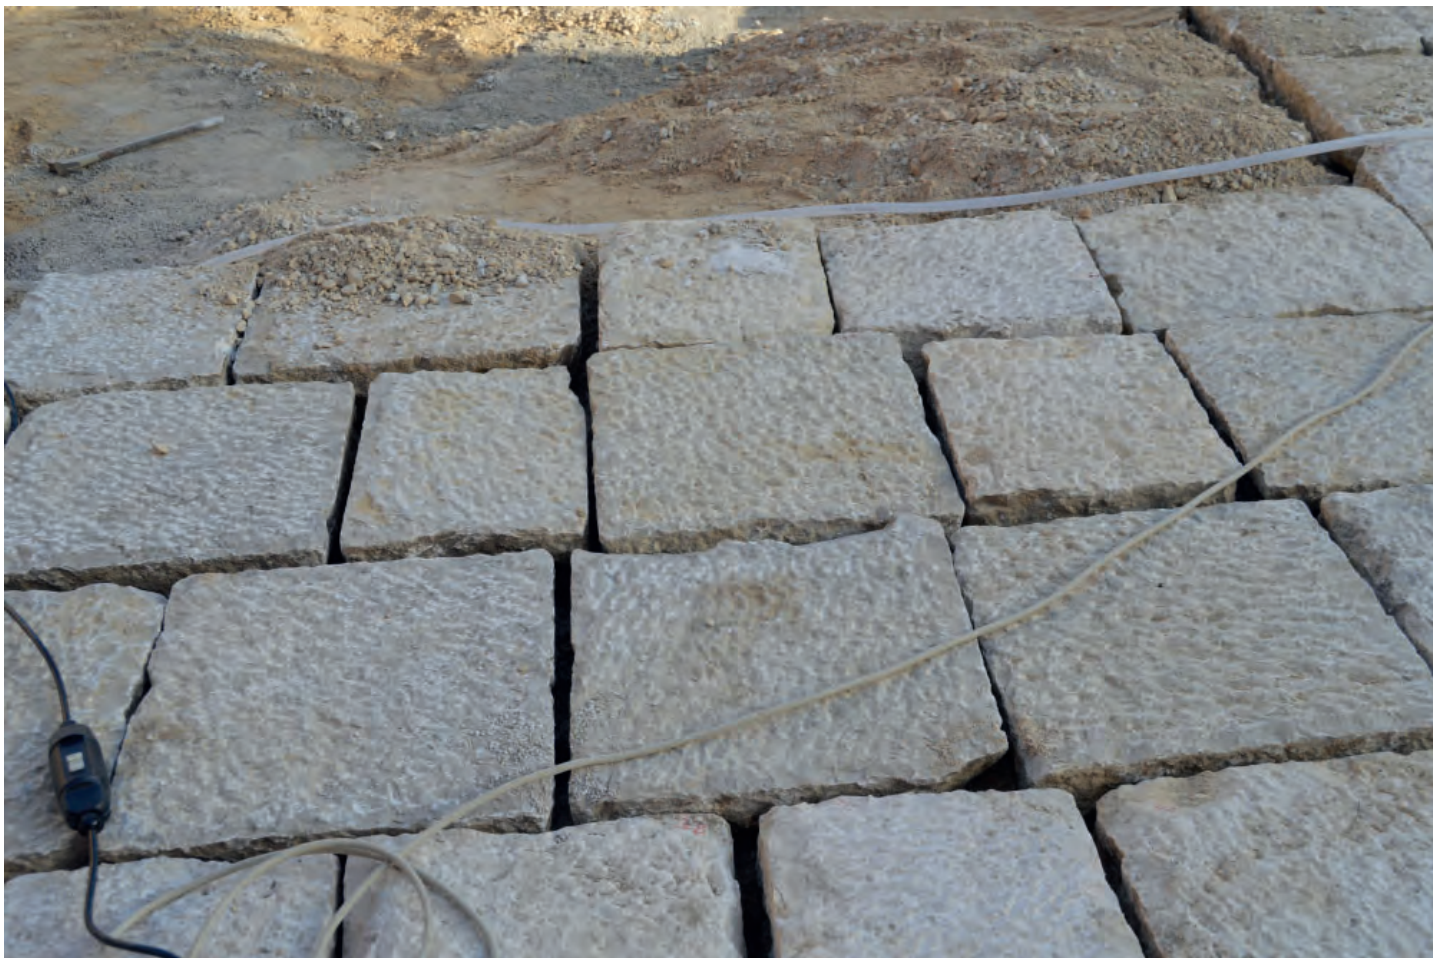
Come già detto, fin dalle prime fasi di lavorazione, avevo notato una eccessiva, alquanto rustica e grossolana scheggiatura delle basole. Questa doveva essere semplicemente una superficiale e poco profonda bocciardatura, idonea a rendere la superficie, appena rugosa e a garantire aderenza al piede di chi si muove nella Piazza.

Fig. 20 - La foto evidenzia la mancata cura per i dettagli; è totalmente impropria la finitura superficiale che doveva essere finalizzata a migliorare l'aderenza al calpestio. Risulta ostile all'uso, perché irregolare e non sufficientemente levigata a tale azione..

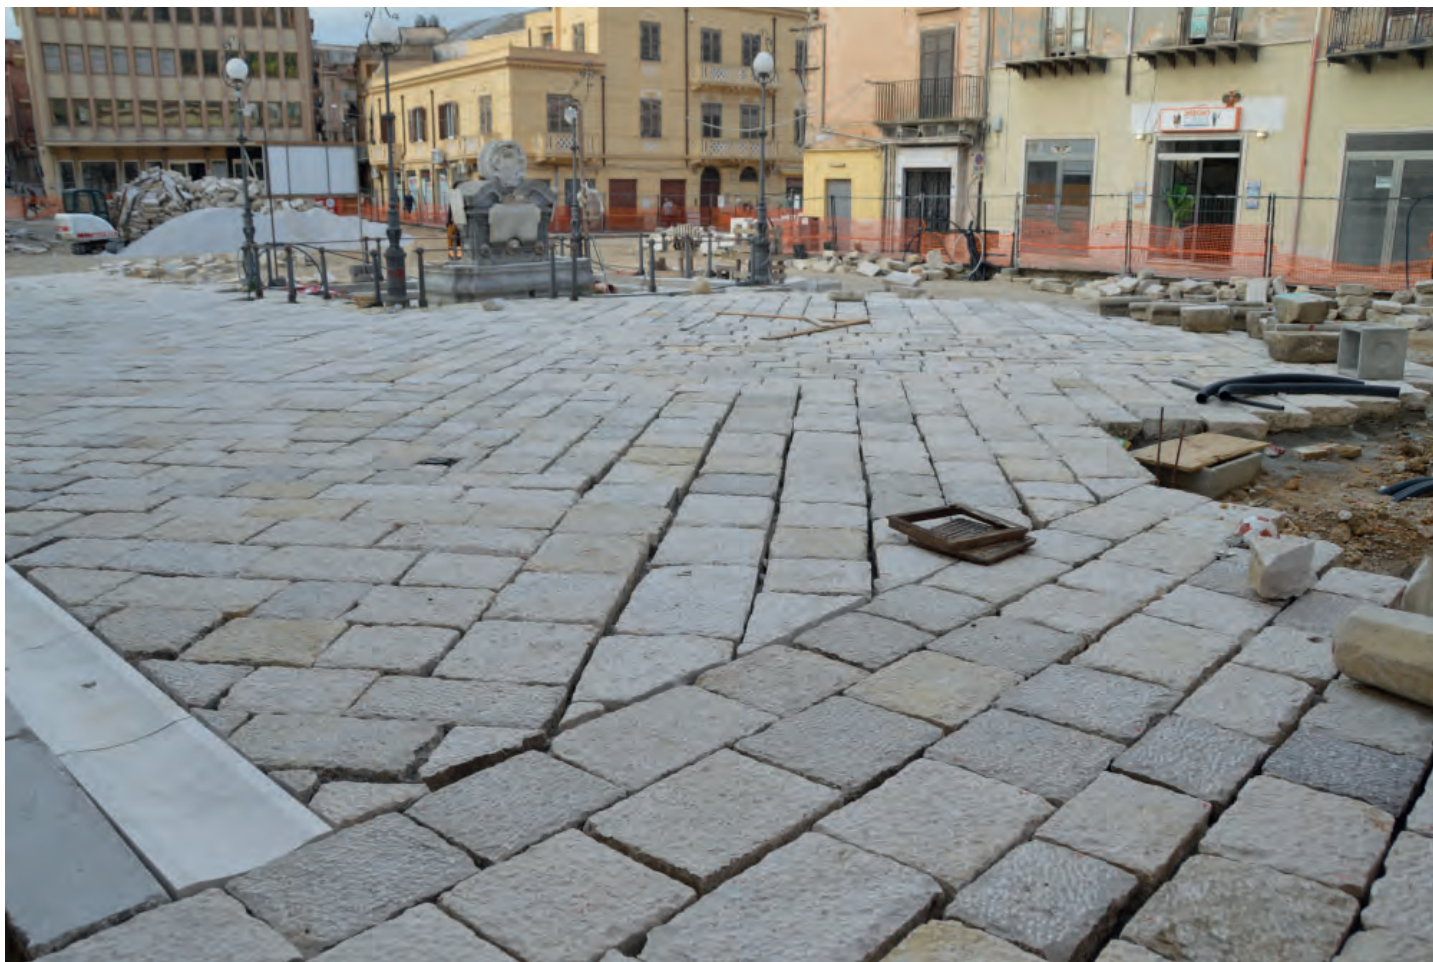
Fig. 21 - La foto evidenzia la mancata cura per i dettagli; è totalmente impropria la finitura superficiale che doveva essere finalizzata a migliorare l'aderenza al calpestio. Risulta ostile all'uso, perché irregolare e non sufficientemente levigata a tale azione..

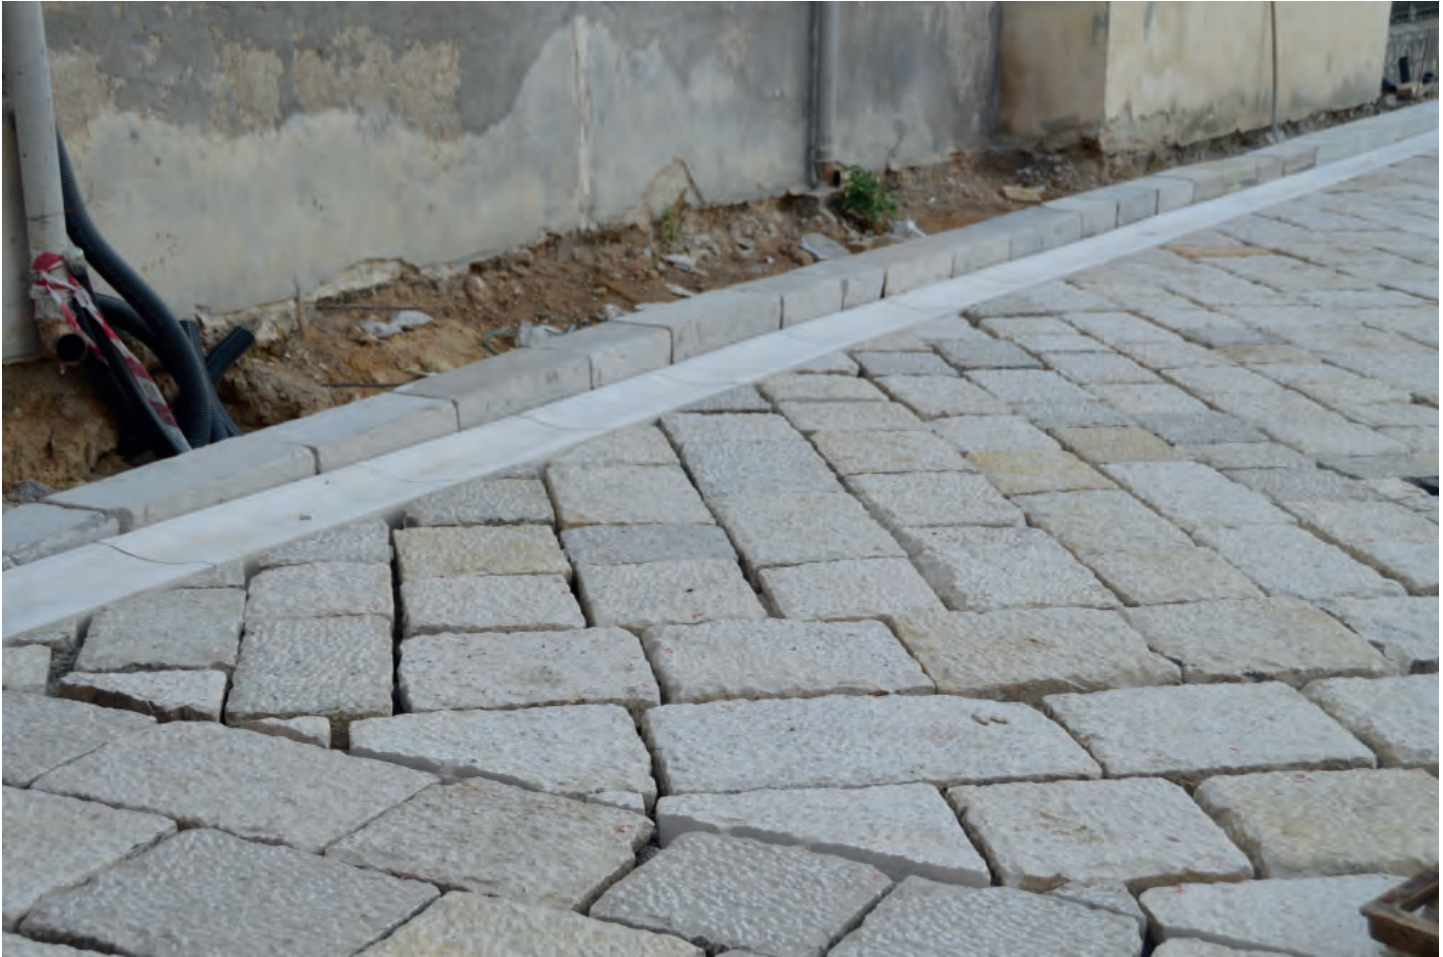
Fig. 22 - La foto evidenzia la mancata cura per i dettagli; è totalmente impropria la finitura superficiale che doveva essere finalizzata a migliorare l'aderenza al calpestio. Risulta ostile all'uso, perché irregolare e non sufficientemente levigata a tale azione..

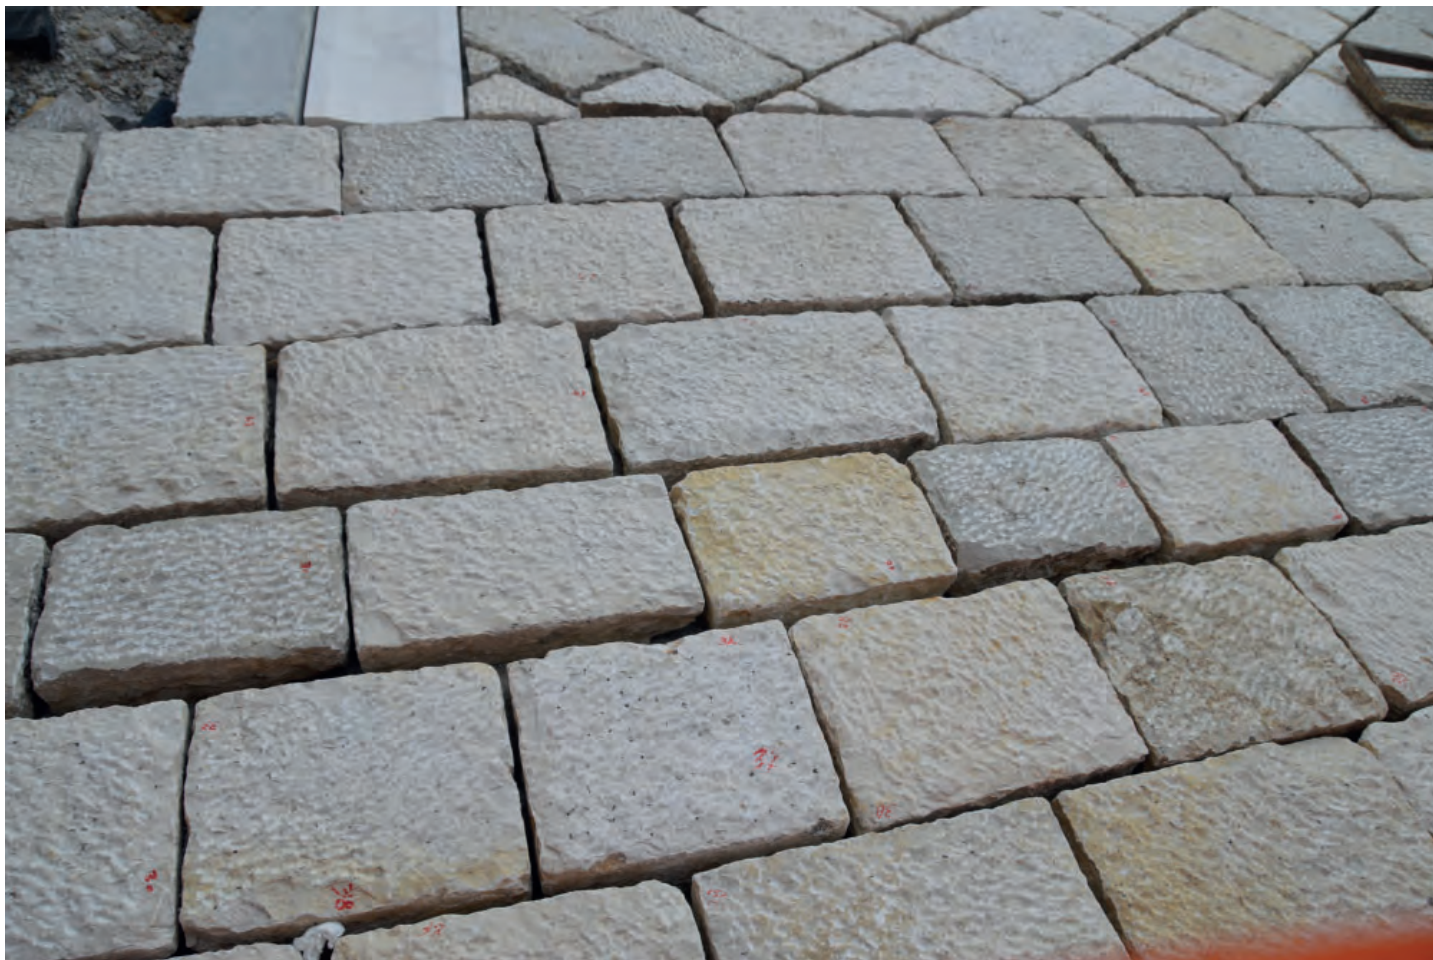
Fig. 23 - La foto evidenzia la mancata cura per i dettagli; è totalmente impropria la finitura superficiale che doveva essere finalizzata a migliorare l'aderenza al calpestio. Risulta ostile all'uso, perché irregolare e non sufficientemente levigata a tale azione..

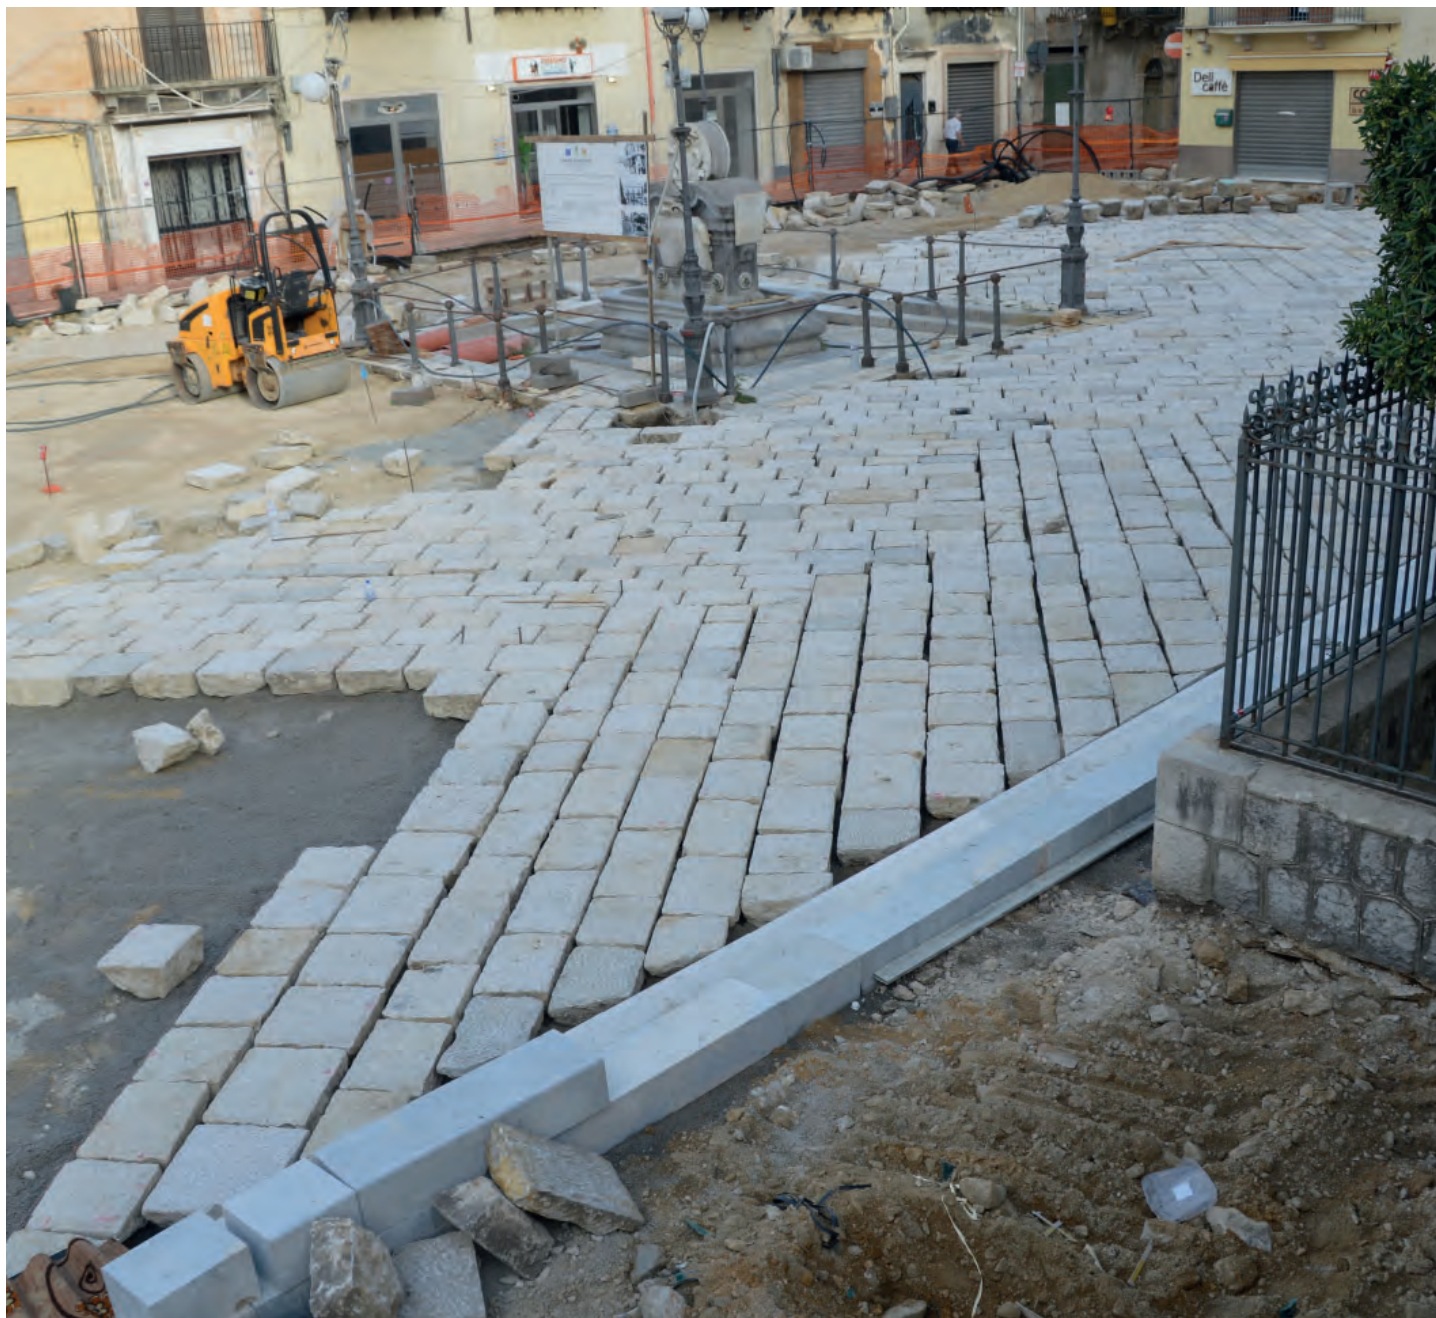
Fig. 26 - La foto evidenzia la mancata cura per i dettagli; è totalmente impropria la finitura superficiale che doveva essere finalizzata a migliorare l'aderenza al calpestio. Risulta ostile all'uso, perché irregolare e non sufficientemente levigata a tale azione..

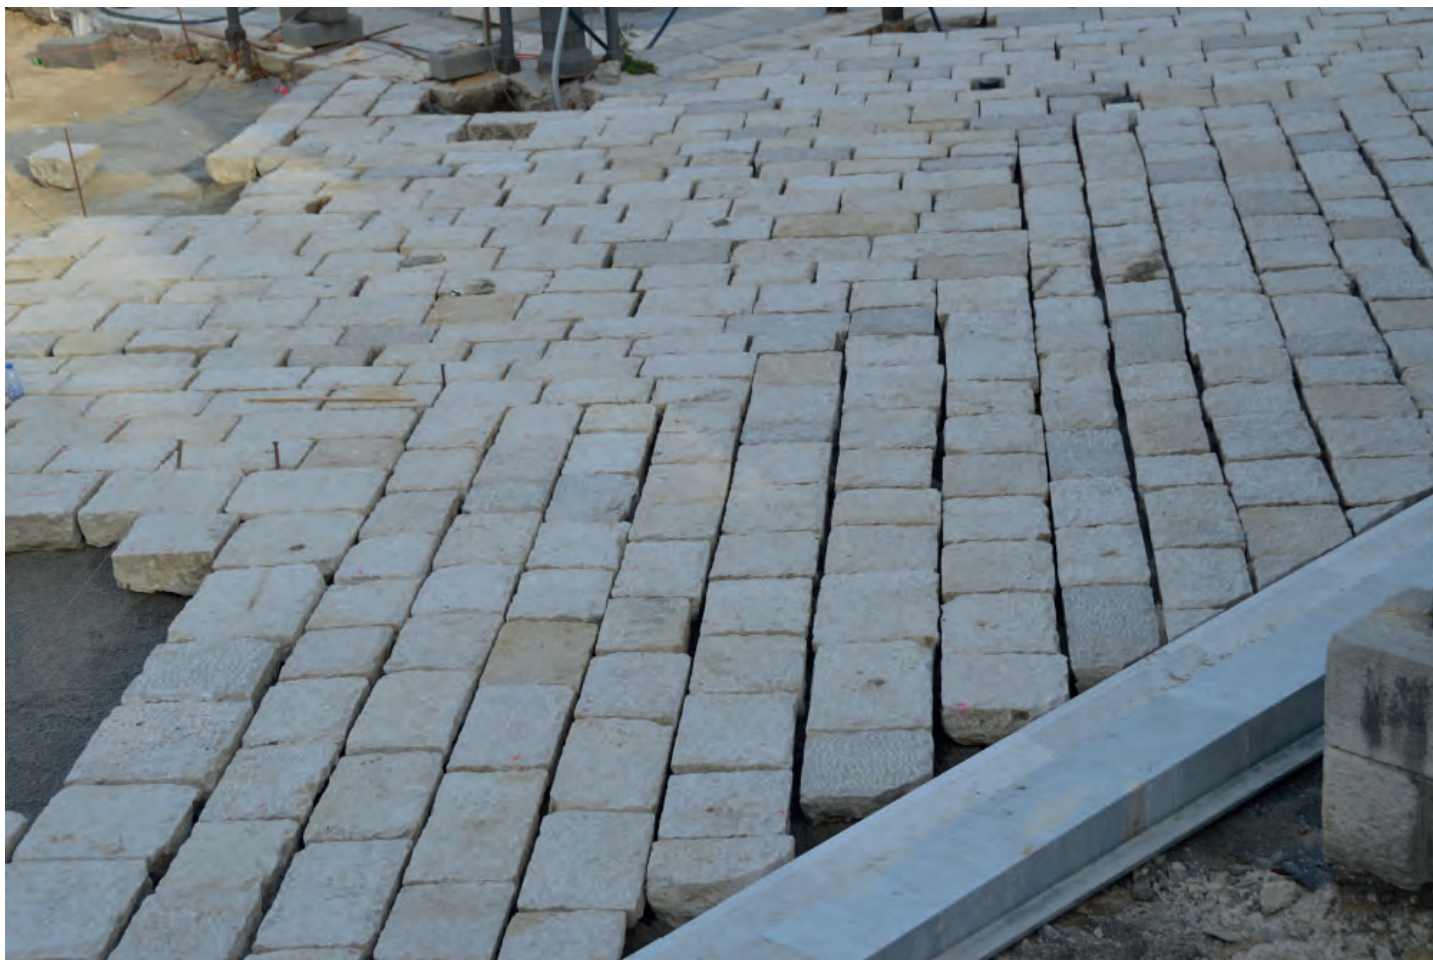
Fig. 27 - La foto evidenzia la mancata cura per i dettagli; è totalmente impropria la finitura superficiale che doveva essere finalizzata a migliorare l'aderenza al calpestio. Risulta ostile all'uso, perché irregolare e non sufficientemente levigata a tale azione..

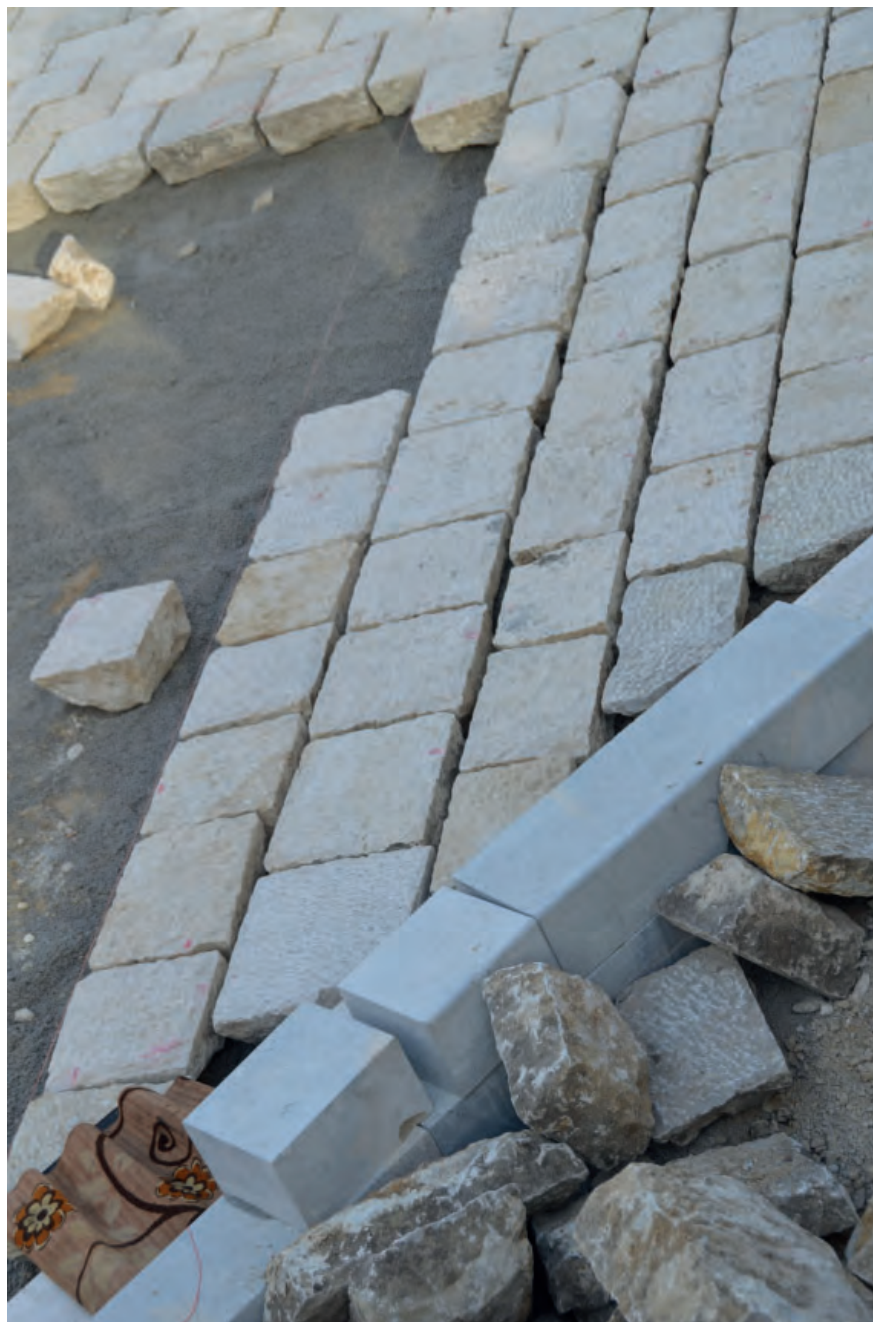
Fig. 28 - La foto evidenzia la mancata cura per i dettagli; è totalmente impropria la finitura superficiale che doveva essere finalizzata a migliorare l'aderenza al calpestio. Risulta ostile all'uso, perché irregolare e non sufficientemente levigata a tale azione.

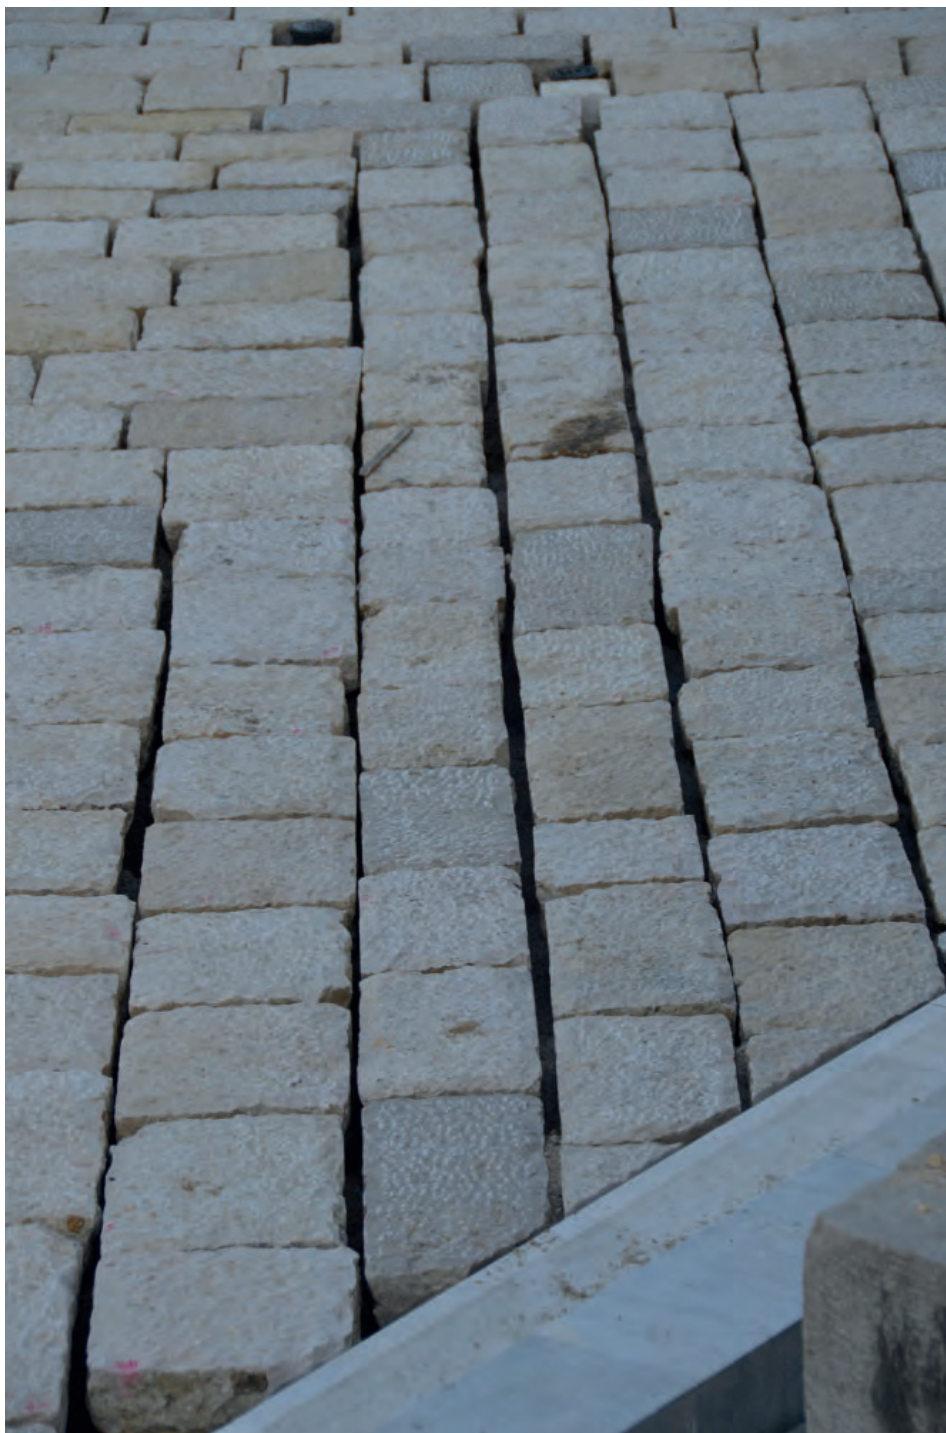
Fig. 29 - La foto evidenzia più particolareggiatamente la mancata cura per i dettagli; è totalmente impropria la finitura superficiale che doveva essere finalizzata a migliorare l'aderenza al calpestio. Risulta ostile all'uso, perché irregolare e non sufficientemente levigata a tale azione..
