Quaderno XII

Piazza Duomo di Partinico e le sue trasformazioni

A cura di Leonardo D'Asaro e Marcello Cammarata

IL RIFACIMENTO DELLA PAVIMENTAZIONE DELLA PIAZZA

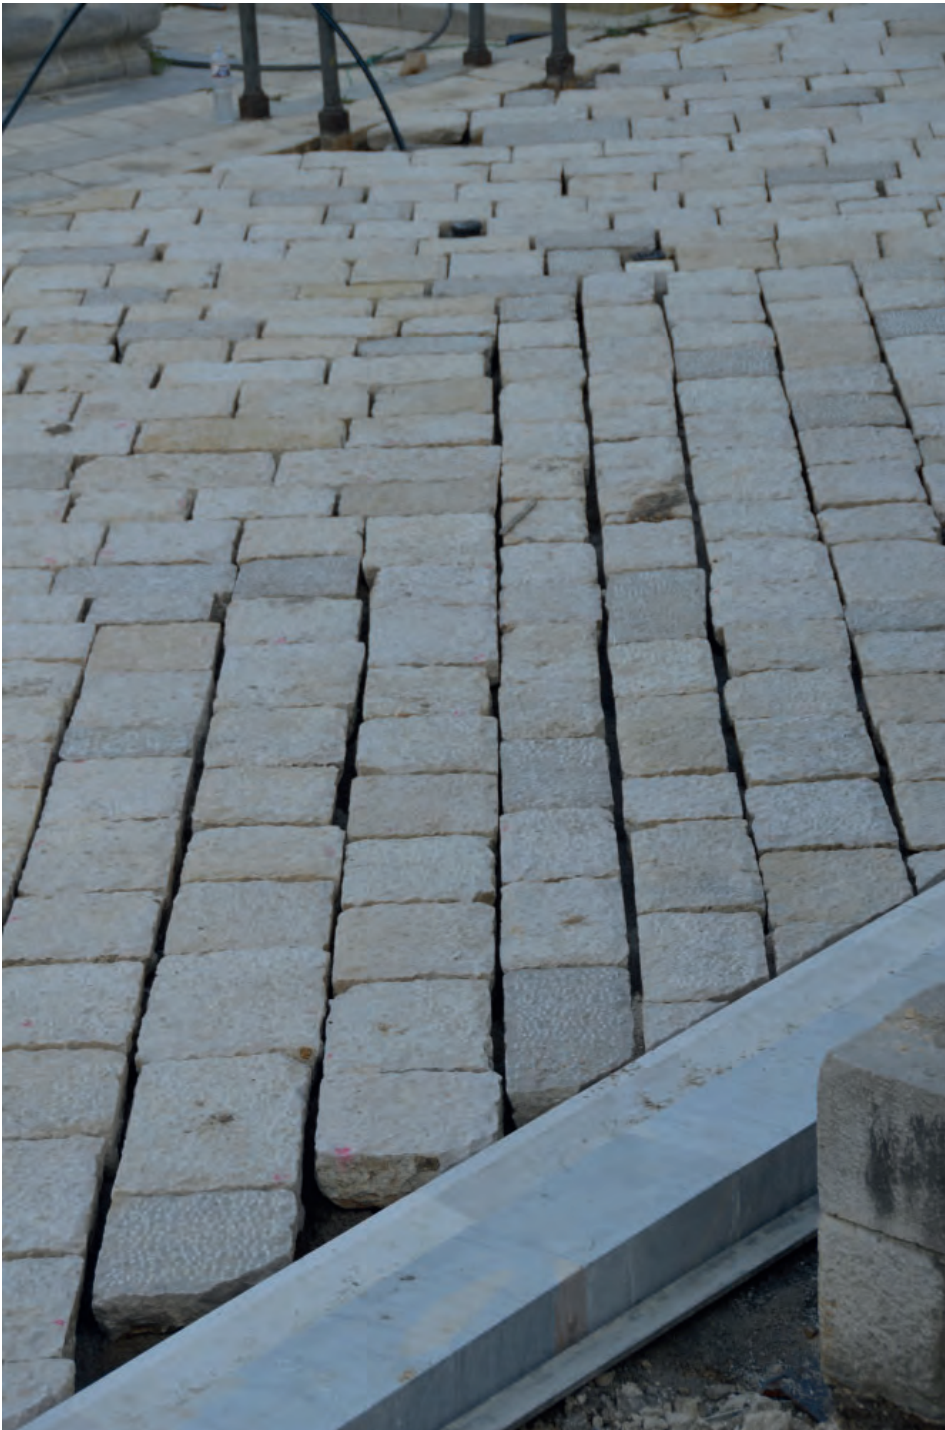
Fig. 30 - Nel nuovo ordito del basolato si nota la mancata cura per i dettagli che richiede un'opera di tale entità, inoltre, è totalmente impropria la finitura superficiale che andava finalizzata a migliorare l'aderenza al calpestio. Risulta ostile all'uso, in quanto irregolare e non sufficientemente levigata a tale azione.

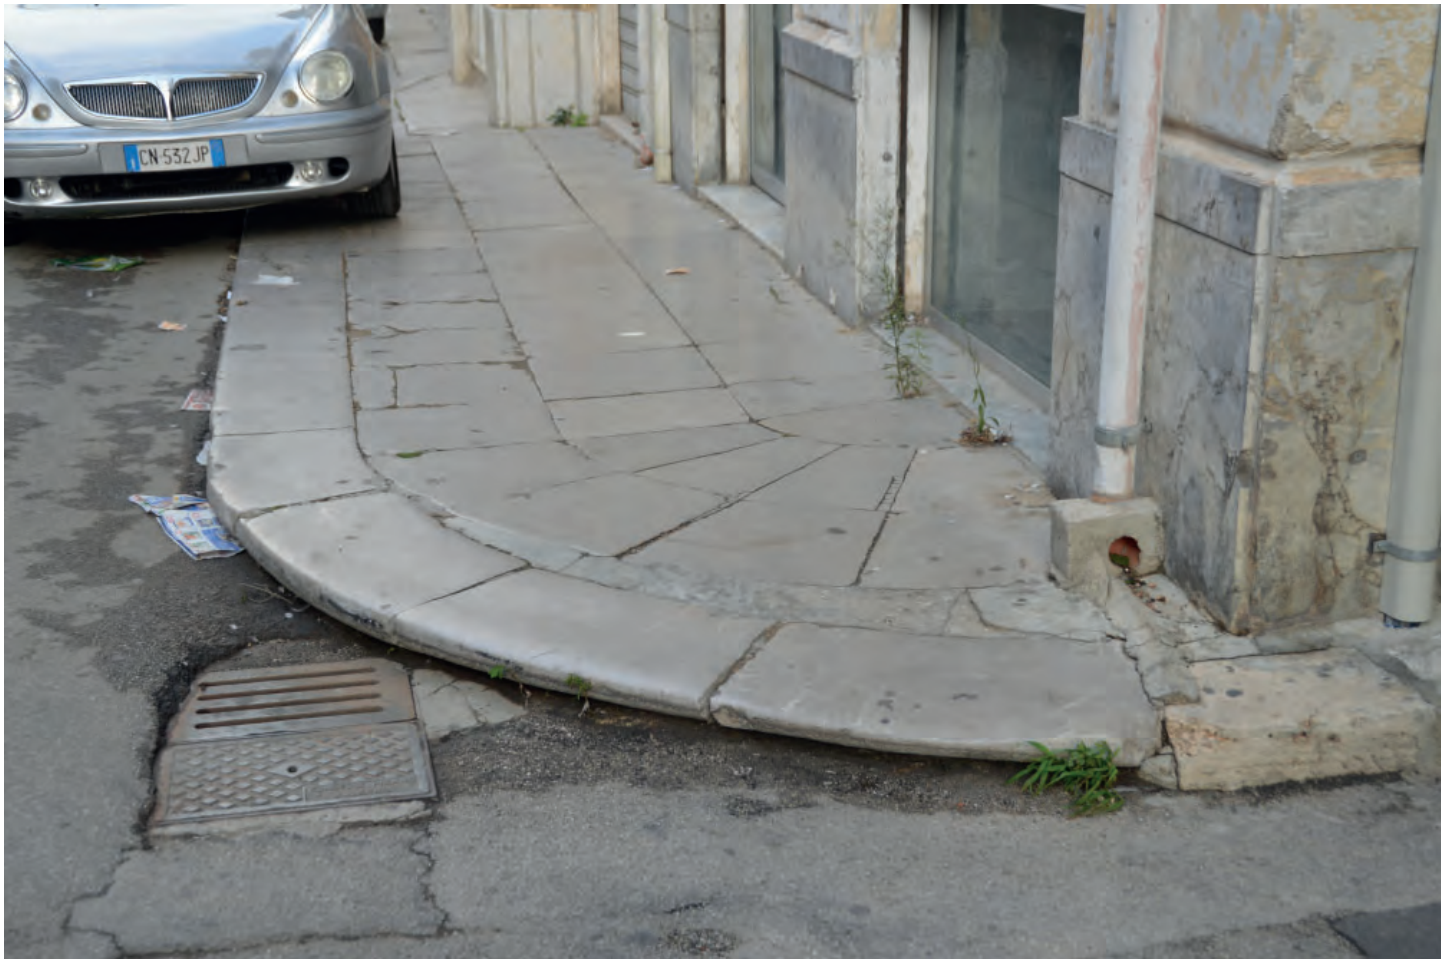
Fig. 32 - - Cordolo d'angolo in materiale lapideo a sezione toroidale del marciapiede detto "torello", si nota l'abilità dei antichi lavoratori della pietra nel sagomare la sezione del cordolo.

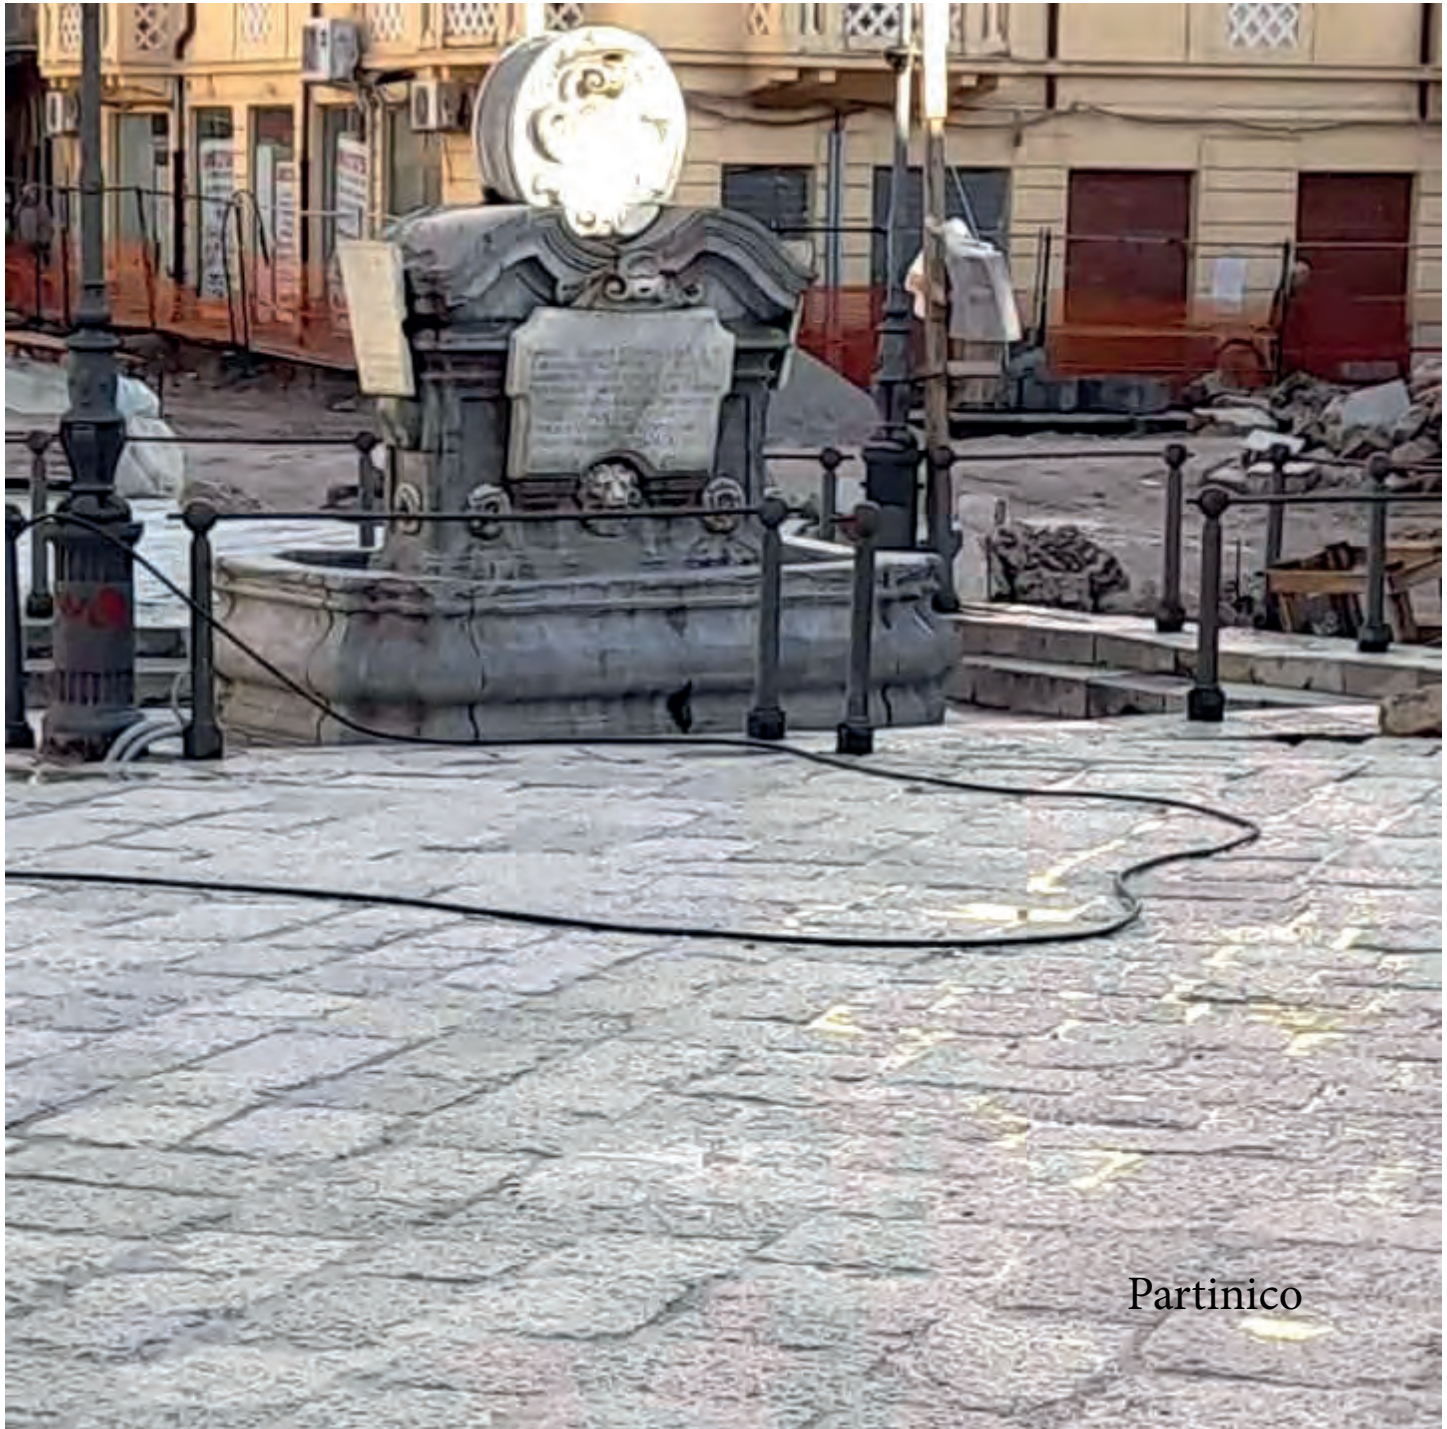
Partinico

L'attuale pavimentazione, proposta e posta in opera per la piazza di Partinico, mostra una superficie cui si è data volutamente una ruvidezza e increspature eccessive che rendono problematica la fruibilità del bene. Inoltre, l'accostamento delle basole risulta generico e casuale, non è funzionale alla creazione di uno stile o di un disegno grafico e la loro posa, con ampi spazi di fuga e senza alcuna uniformità grafica, determina un risultato rustico, grezzo, rozzo e poco funzionale.
